# 航空機 事故調査 報告書

(아시아나 B737-500, HL7229)

- AIRCRAFT ACCIDENT INVESTIGATION REPORT -

1993. 9

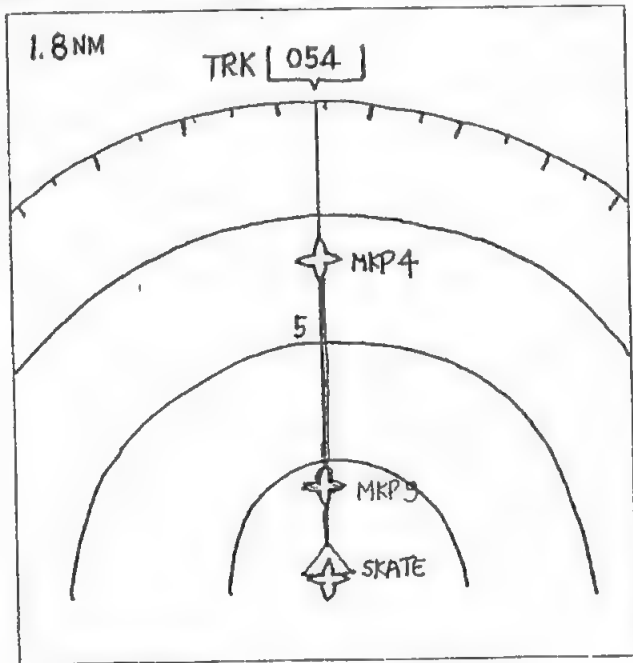
EHSI (MAP) MKP2 없는데

DISTANCE TO GO DATA, CVR, VOR DME, 고도와 HEADING 자료에서 FMC의 표시  
DISTANCE TO GO 거리와 FMC에 입력된 자료를 확인하면 최종접근에서도  
SKATE, MKP 9, MKP 4의 3개지점이 입력되고 MKP 2 지점은 자료입력이  
안되었음. 즉, MAP MODE인 EHSI상에 MKP 2가 없다는 뜻임.

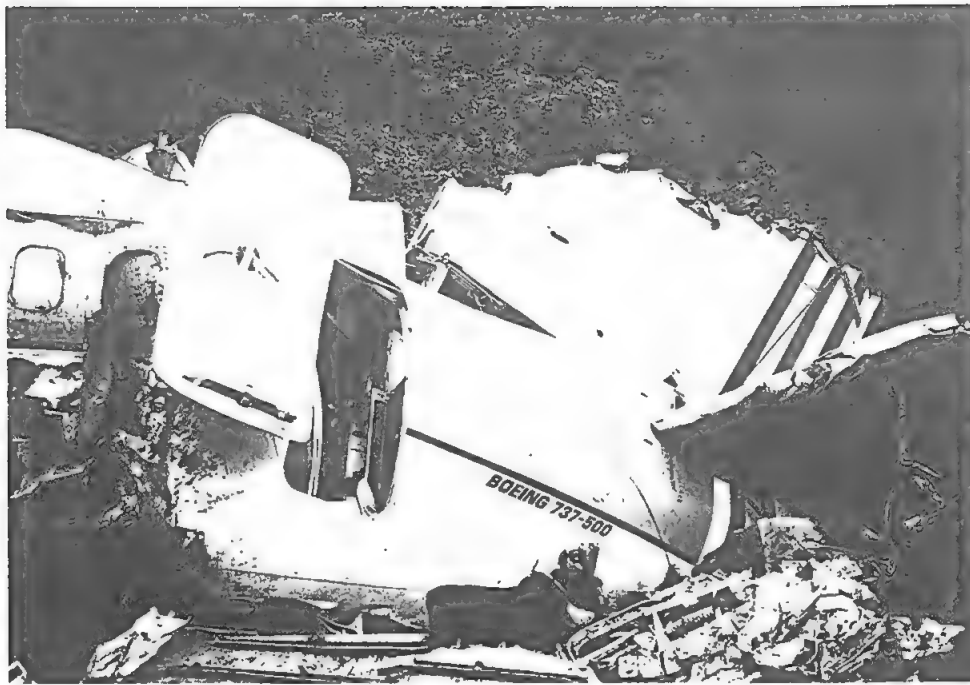
동체 꼬리 부분

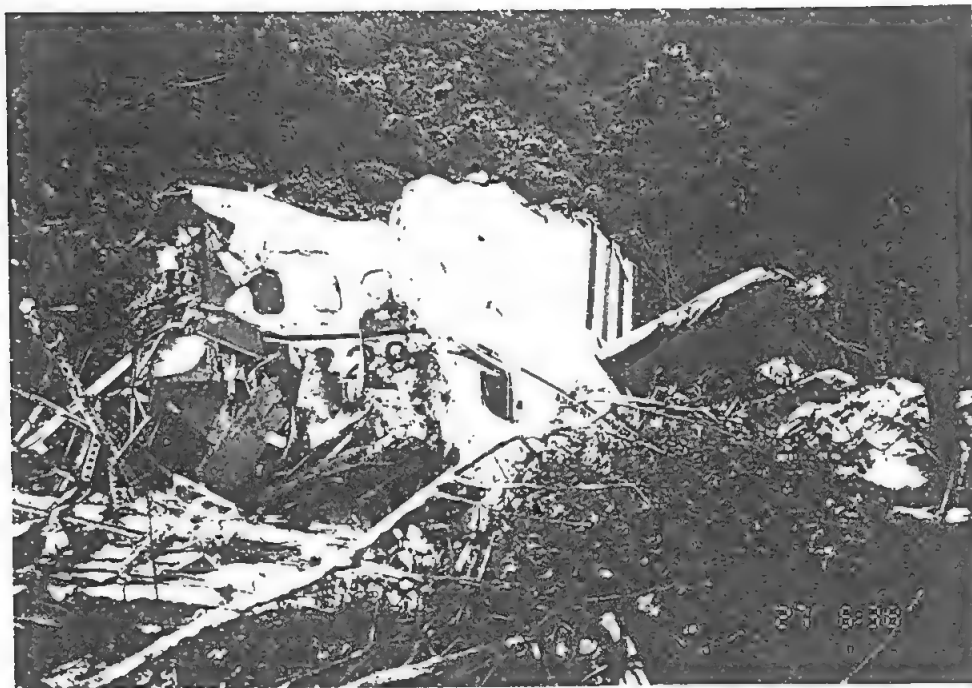
동체 꼬리 부분

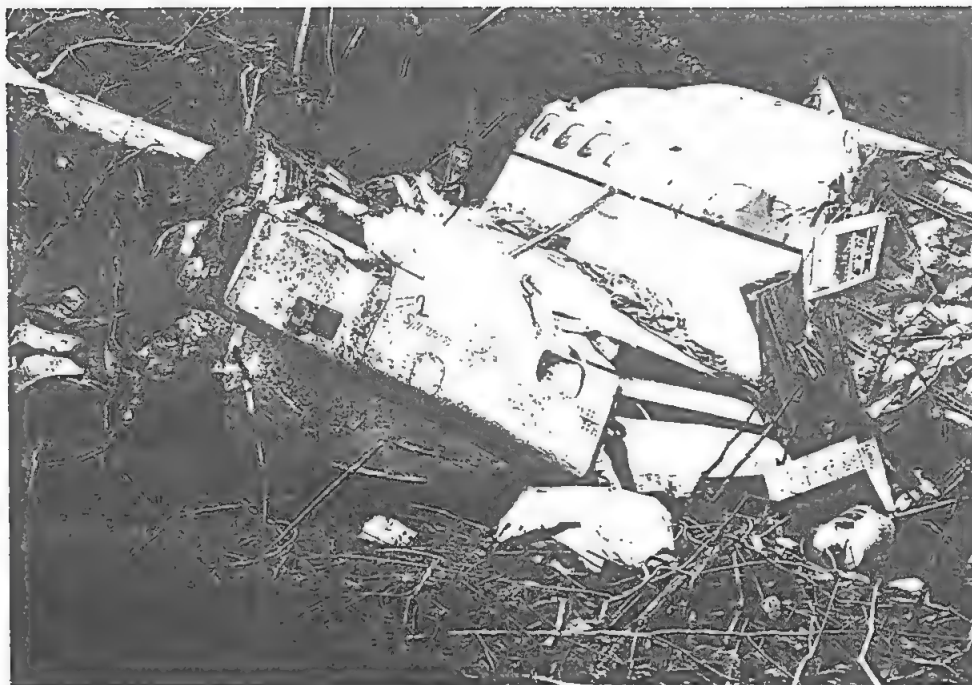
- 항공기가 지면과 충돌시 ENG ASSY 전체가 심하게 손상되었으나, NO.1 (좌측) 엔진에 비해 손상정도가 덜함 (SCRAP CONDITION)
- ENG과 PYLON 이 함께 장착된 채로 충돌시 WING 으로 부터 분리되었음. (FWD ENG MOUNT 는 정상적으로 붙어 있음)
- THRUST REVERSER는 STOWED POSITION 에 있었음.
- VBA DOOR : FAN COWL 및 T/R 가 장착된 채로 WING 으로 부터 분리되어 있어 현상태로는 확인이 불가능함.
- 이물질 흡입으로 인해 FAN BLADE 2개 절단 (ROOT 로 부터 10인치 정도) 및 ALL BLADE 손상 (38개)
- FAN COWL 및 THRUST REVERSER 가 장착된 채로 WING 으로 부터 엔진이 분리되었고 COWL 은 심하게 우그러짐.

동체 중간부위 와 우측(#2)엔진

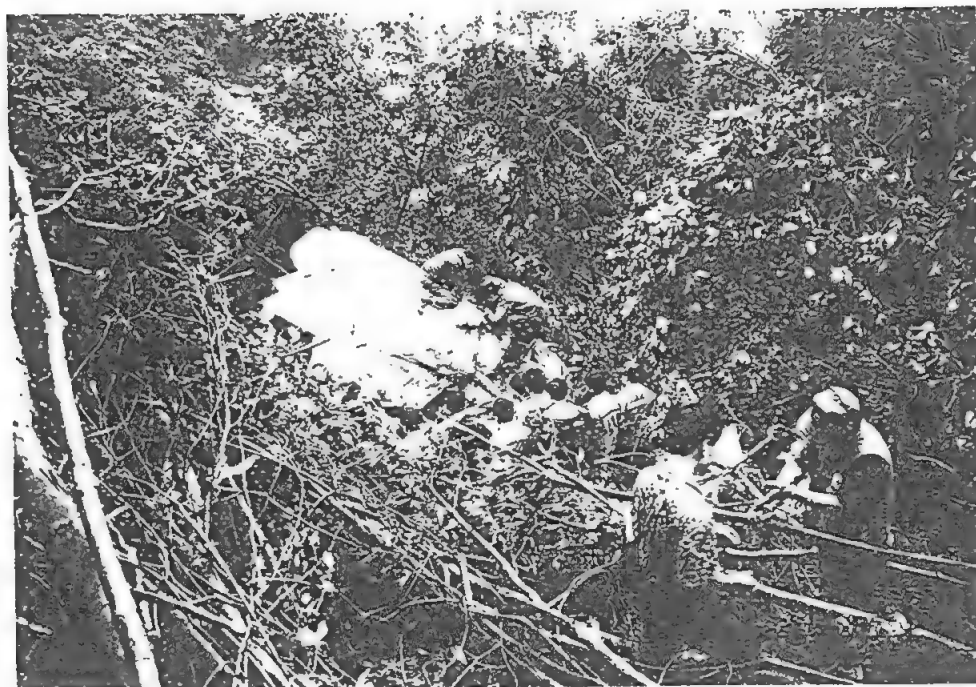
- 전방동체 (COCKPIT) : 잔여부위 : 상부 - 4.0m, 하부 - 8.0m
  - F/O SIDE 의 전방이 심하게 손상되었음.
  - 전방동체 상부는 비교적 깨끗한 상태임.
  - NOSE RADOME 은 파손으로 떨어져 나감.
  - NOSE L/G 는 전방 동체 밑에 부러진 채로 붙어 있음.
- 중앙동체의 잔여부위 : 전장 - 9.0m, 상부 - 4.5m
  - 1개의 SEAT 를 제외하고 모든 SEAT 가 TRACK 에서 떨어져 나갔음.
  - 좌측 WING 의 FUEL TANK ACCESS PANEL 1개가 떨어져 나갔음.
  - 우측 연료 TANK 는 지면에 완전히 접지되어 확인 불가능하였으나 연료가 누설되고 있었음.
- 후방동체의 잔여 부위 : 전장 - 7.5m
  - VERTICAL STABILIZER TIP 및 BOTH HORIZONTAL STABILIZER TIP 이 떨어진 것 외에는 다른 동체에 비해 손상이 비교적 적었음.
  - 잔해방향은 산 정상방향으로 놓여 있었음.
  - DFDR 장착부위는 손상이 없었음.
  - CVR 은 후방동체 앞부분의 AFT CARGO (중앙위치) 에서 발견됨.
  - L2 SERVICE DOOR 도 정상적으로 작동됨.
  - HORIZONTAL STABILIZER L/E 위치는 약 12 UNIT (9도) 위치에 고정되어 있음.

떨어져 나간 조종실

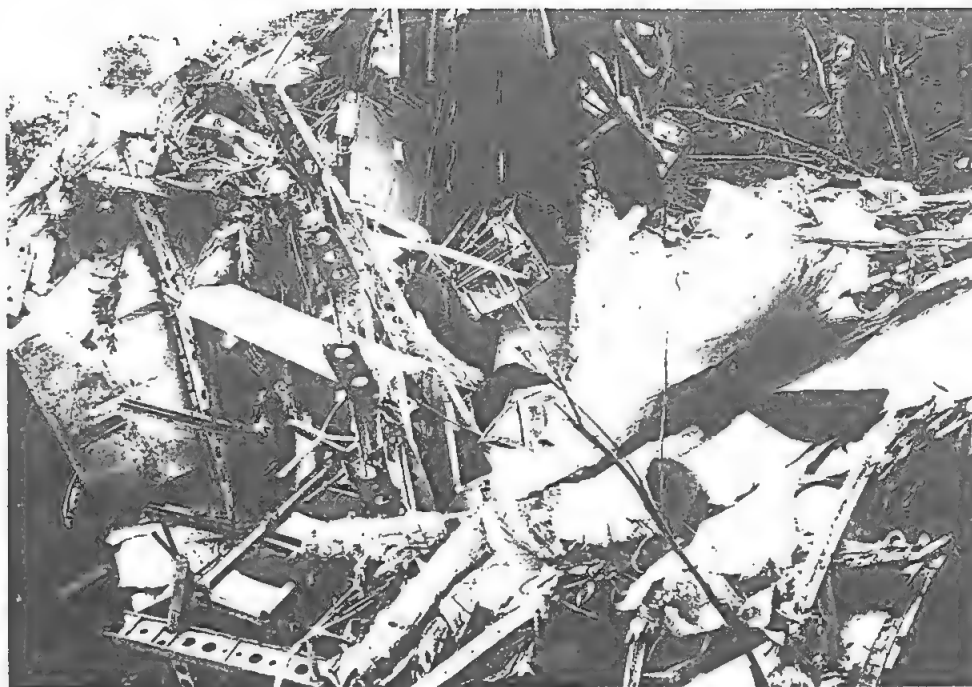
조각난 객실 내부

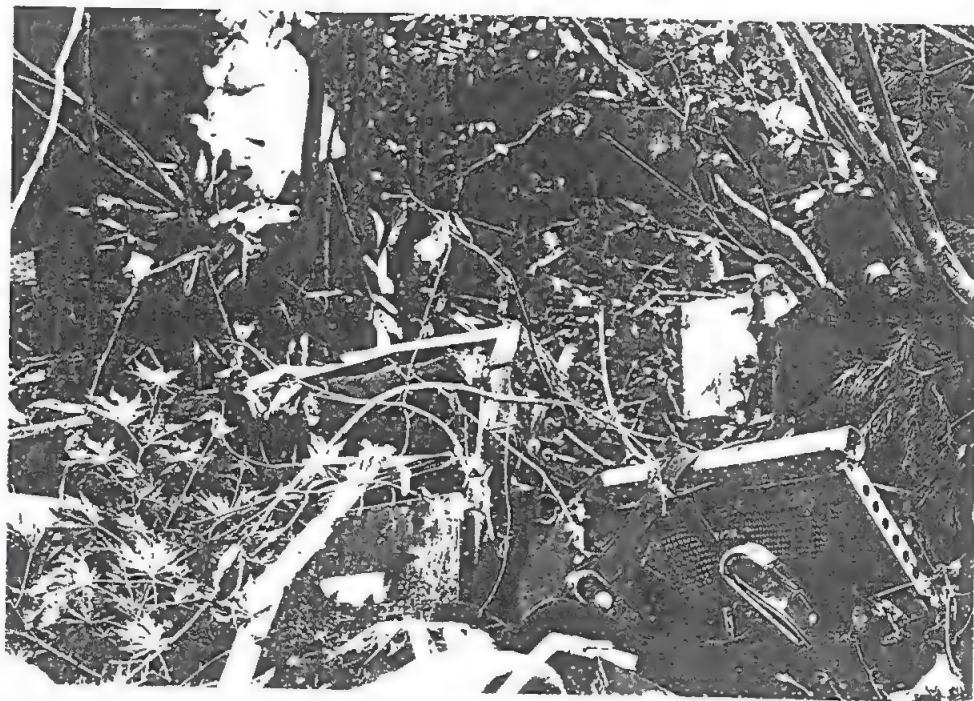
흔어진 객실 좌석

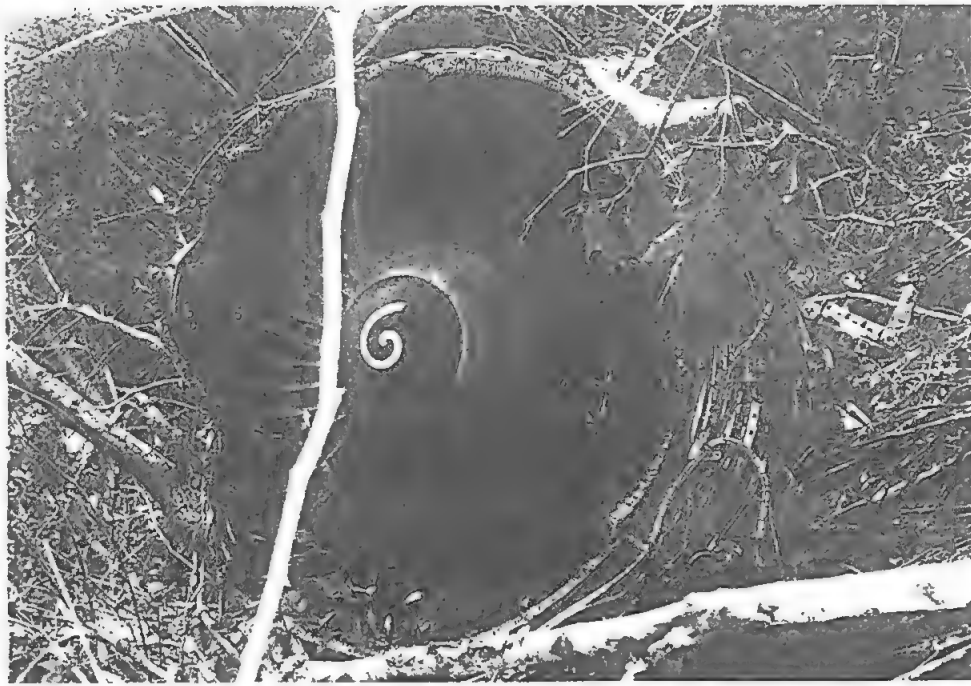
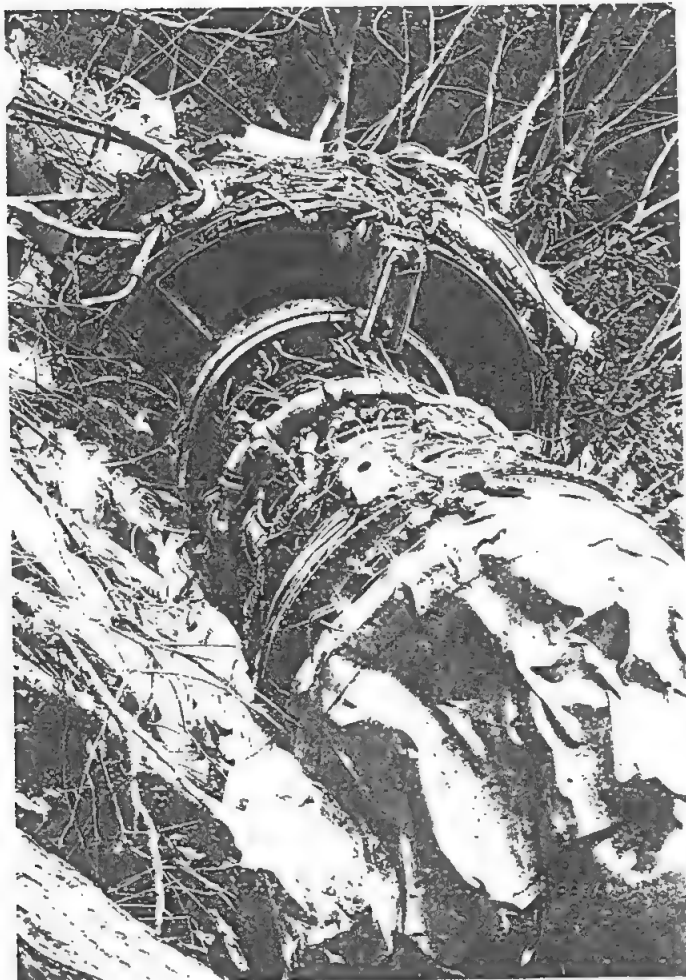
- 항공기가 지면과 충돌시 ENGINE ASSY 전체가 심하게 손상 (SCRAP CONDITION)
- NO.1 ENG 은 산에서 기체와 분리되어 구르면서 장착부품이 파손 (NO.2 ENG 보다 손상정도가 더 심함)
- INLET COWL, T/R 는 충돌로 떨어져 나갔음.
- T/R ACTUATOR 는 STOWED POSITION 이었음.  
(초기의 IMPACT 지점에서 발견)
- ENGINE 과 PYLON 의 연결부가 파손되어 서로 분리되었음.  
(FWD ENG MOUNT 는 정상적으로 붙어 있음)
- 지면과 충돌시 이물질(나무, 흙, 돌 등) 흡입으로 인해 FAN BLADE 7개 절단 (ROOT 로 부터 9인치 정도 남아 있음) 및 ALL BLADE 손상(38개)
- FAN FRAME 후방 R/H SIDE (1:00-4:00)에 흙이 묻어 있으며 07:00방향 은 5인치 깊이로 찌그러져 있음.
- ACCESSORY G/B CASE가 파손되어 내부 GEAR 가 돌출되었음.
- VBV DOOR : 12개의 DOOR 가 1.5인치정도 열렸음.
- VBV ACTUATOR : ROD가 3.4인치 FULL EXTENDED 위치로 되어 있음.
  - . 항공기가 지면과 충돌시 ENGINE ASSY 전체가 심하게 손상되었으나, NO.1 (좌측) ENG에 비해 손상정도가 덜함 (SCRAP CONDITION)
  - . ENG과 PYLON 이 함께 장착된 채로 충돌시 WING 으로부터 분리되었음. (FWD ENG MOUNT 는 정상적으로 붙어 있음)

날개로 부러 떨어져  
나간 좌측(#1)  
엔진

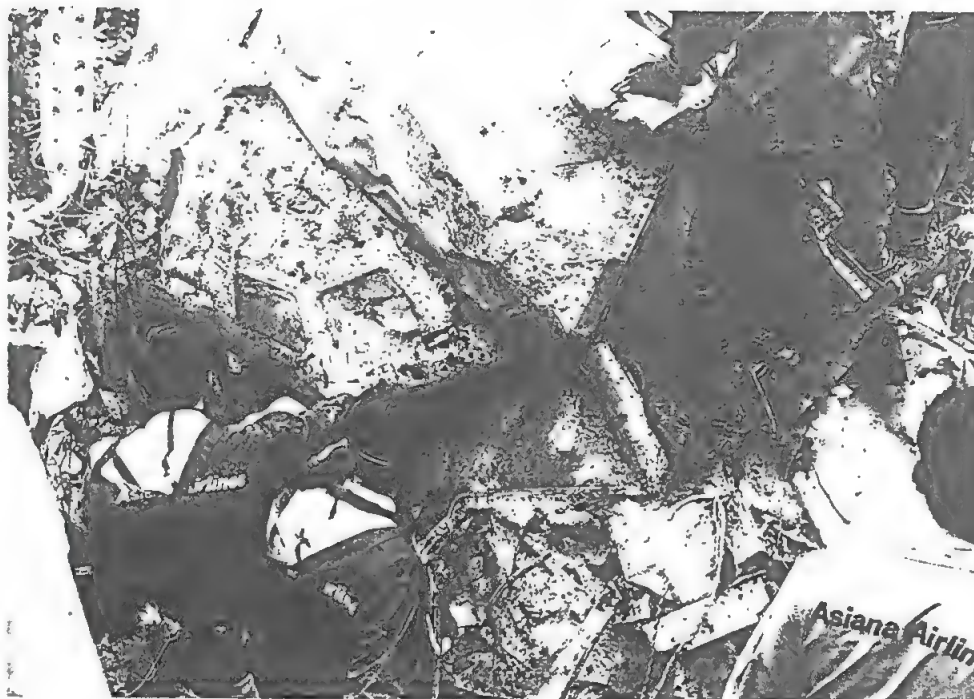
떨어져 나간 조종실 전방부분

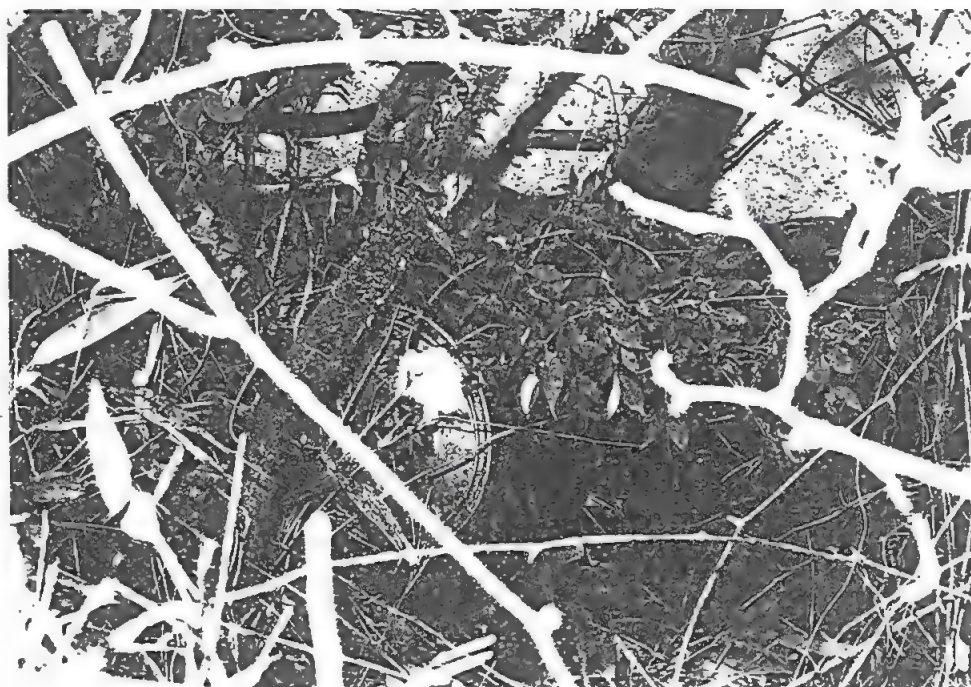
전방 바퀴

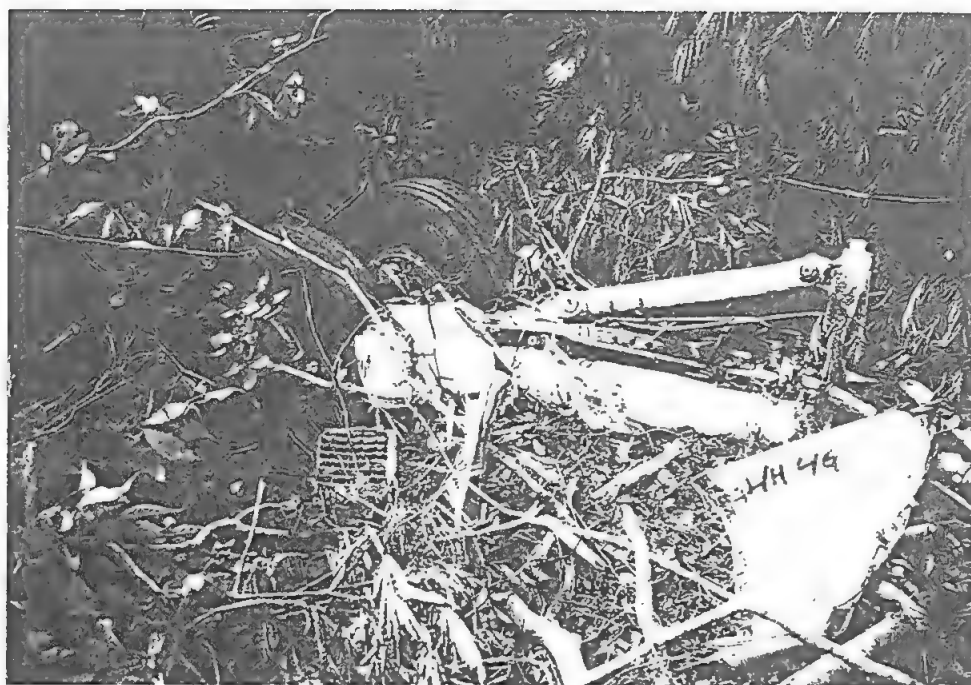
떨어져나간 좌측 주바퀴 다리

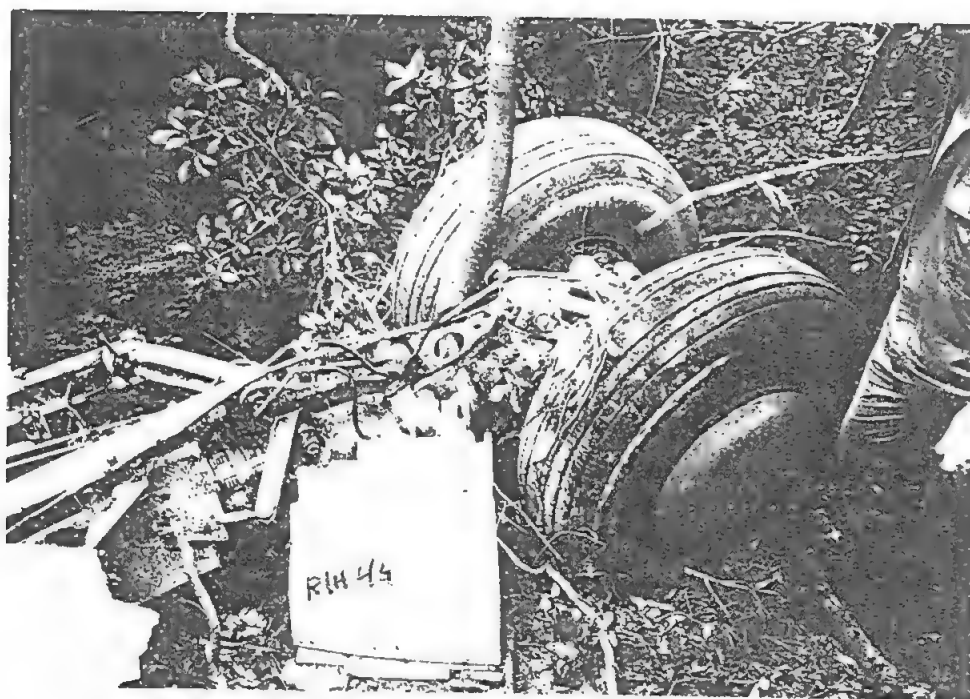
떨어져나간 우측 주바퀴 다리

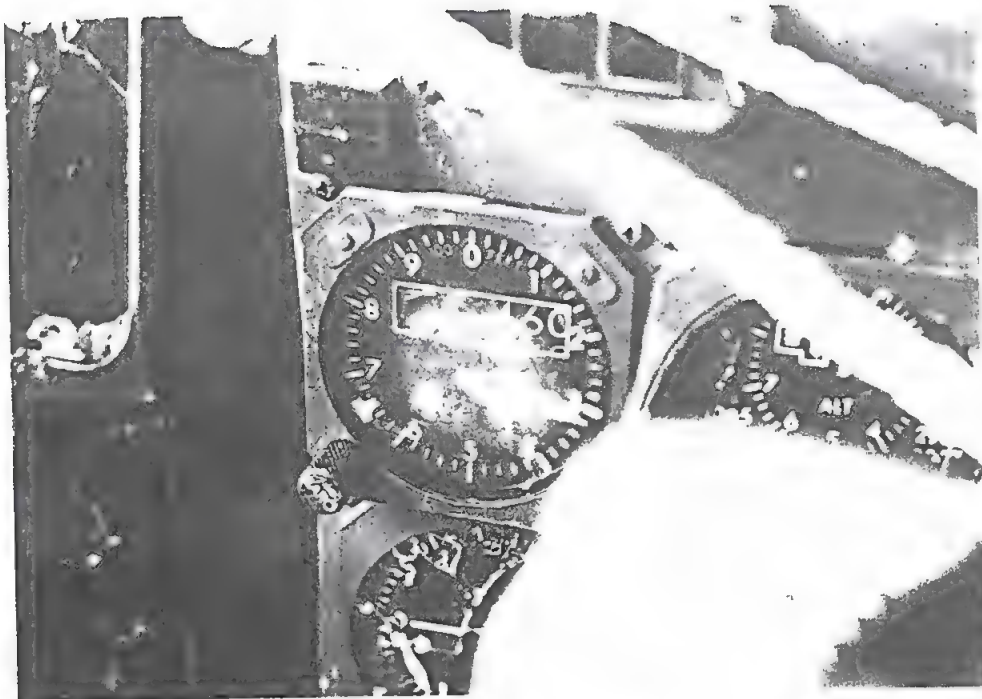
기장석 고도계 (460 피트)

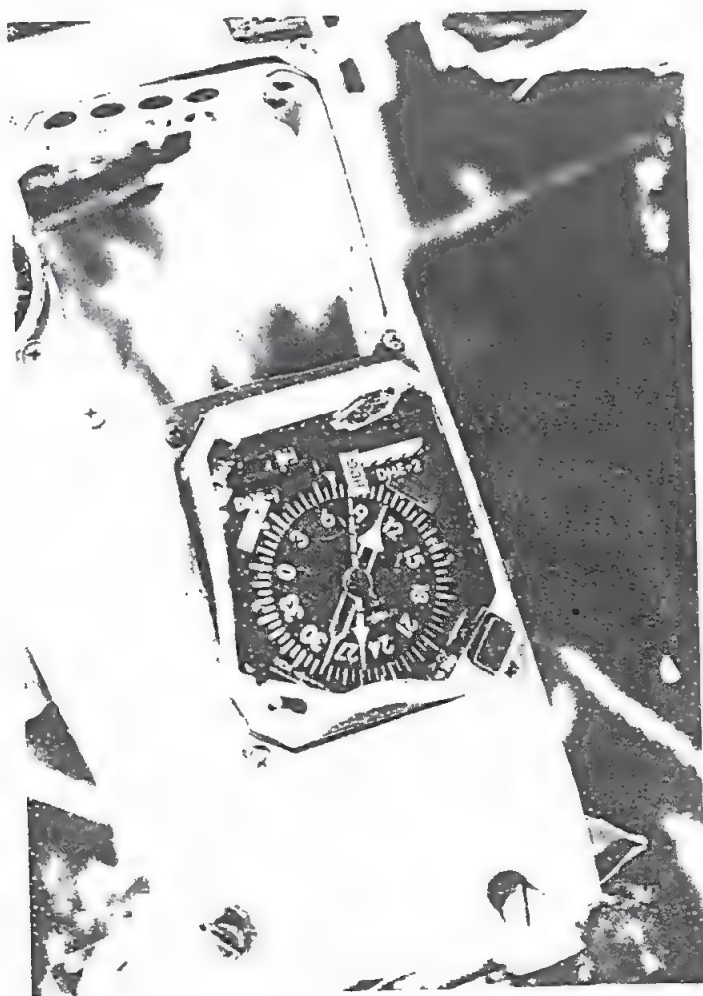
부조종석  
거리·방위 지시계

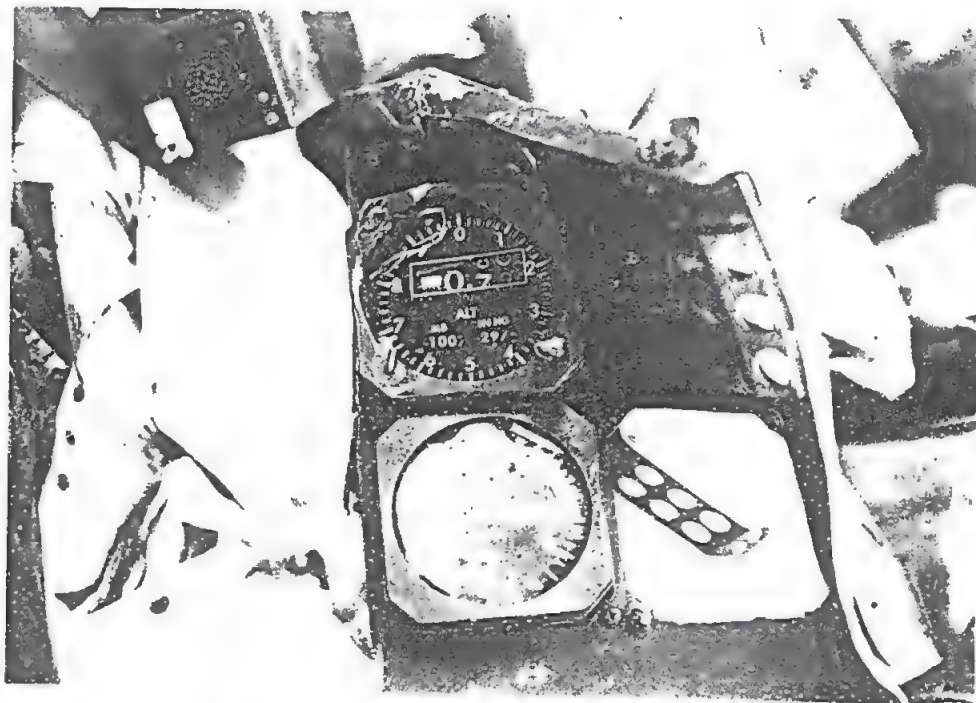
- 속도계 : ORANGE BUG AT 129
- RMI : INTACT WITH NEEDLE, ADF SELECTED LEFT & SELECTOR BROKEN ON  
RIGHT SHOWING 4.5 DME
- HYDRAULIC BRAKE PRESSURE : 1,400 PSI
- GROUND PROXIMITY SWITCHES: FACE PLATE DAMAGED, SWITCHES BENT
- EADI/EHSI : 심한 손상
- ALTIMETER : 29.74/780'
- VERTICAL SPEED INDICATOR : NEEDLE MISSING

부조종석 고도계(780피트) 와 승강계

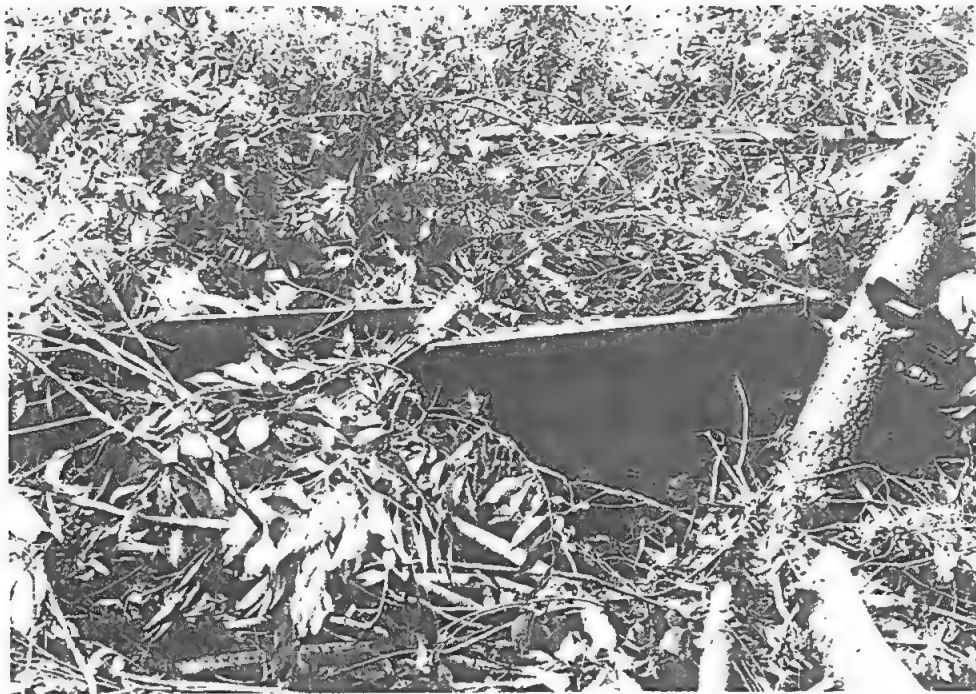
떨어져 나간 우측 날개

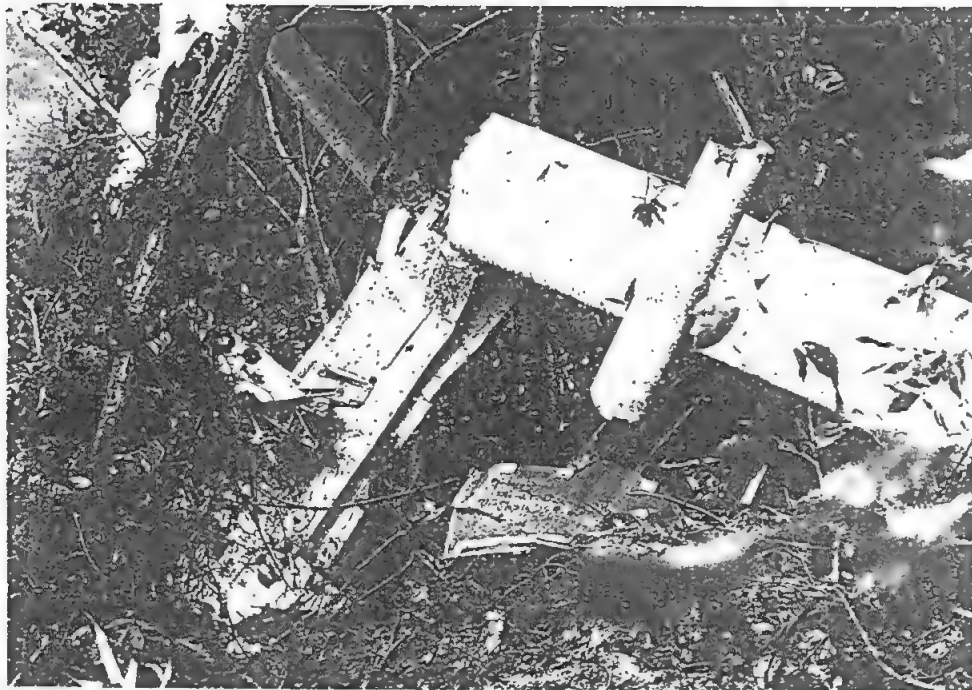
떨어져 나간 좌측 물랩

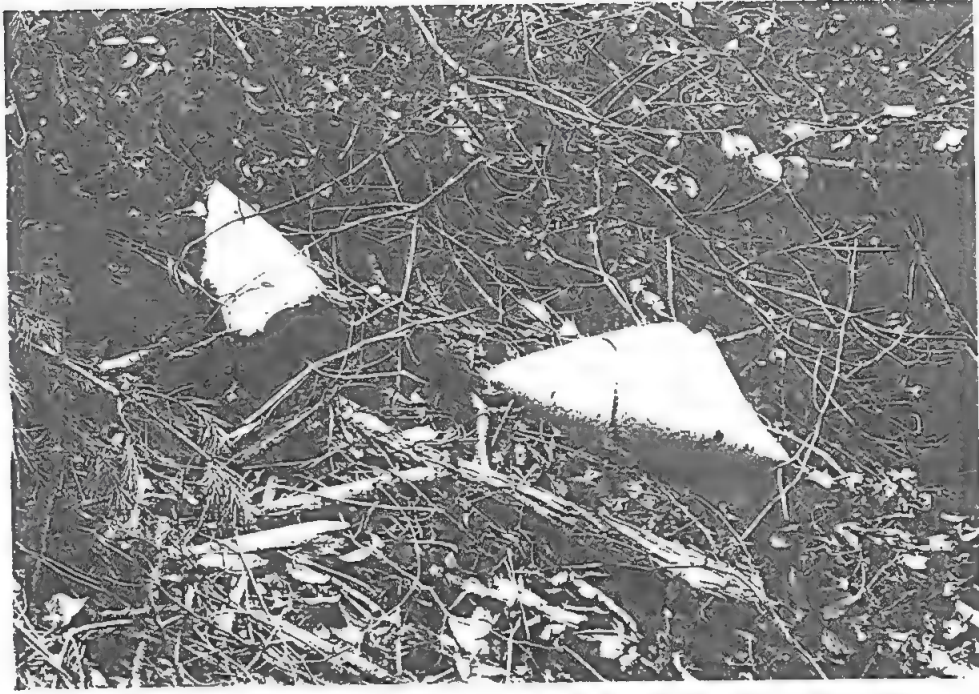
떨어져 나간 고양이장치 덮개

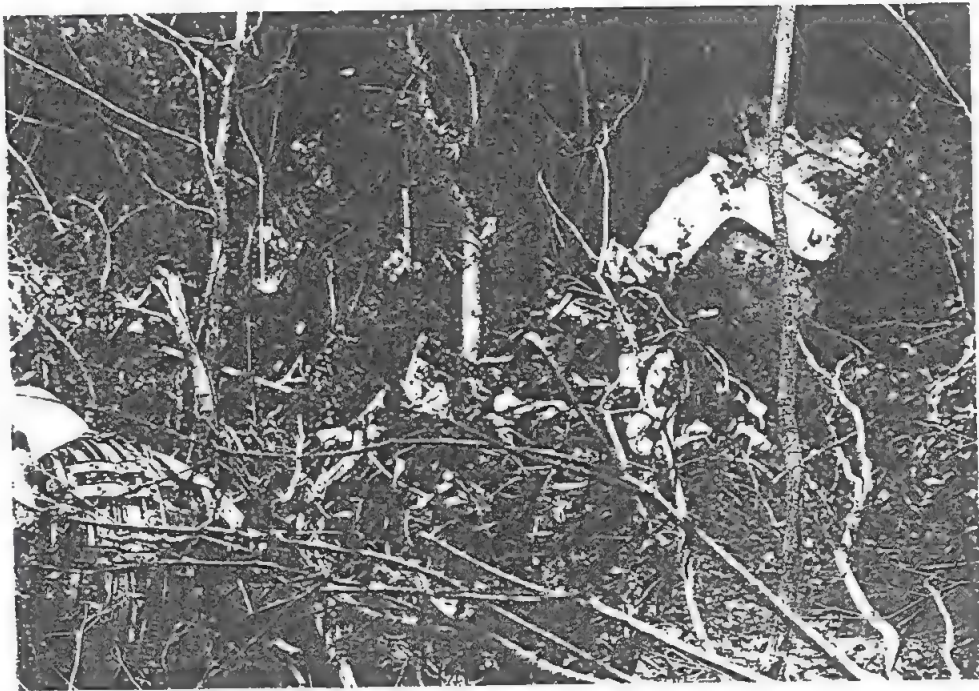
조각산 화물실분과 흩어진 객실좌석
