## COMMISSION D'ENQUETE

**RAPPORT FINAL DE L'ENQUETE  
SUR L'ACCIDENT SURVENU LE 07 AOUT 1999  
AU DORNIER 228-202K IMMATRICULE D4-CBC  
APPARTENANT A GUARDA COSTEIRA NACIONAL ET  
EXPLOITE PAR TRANSPORTES AEROS DE CABO  
VERDE (TACV) SUR L'ILE DE SANTO ANTÃO  
EN REPUBLIQUE DU CAP VERT**

18 AOUT 2000

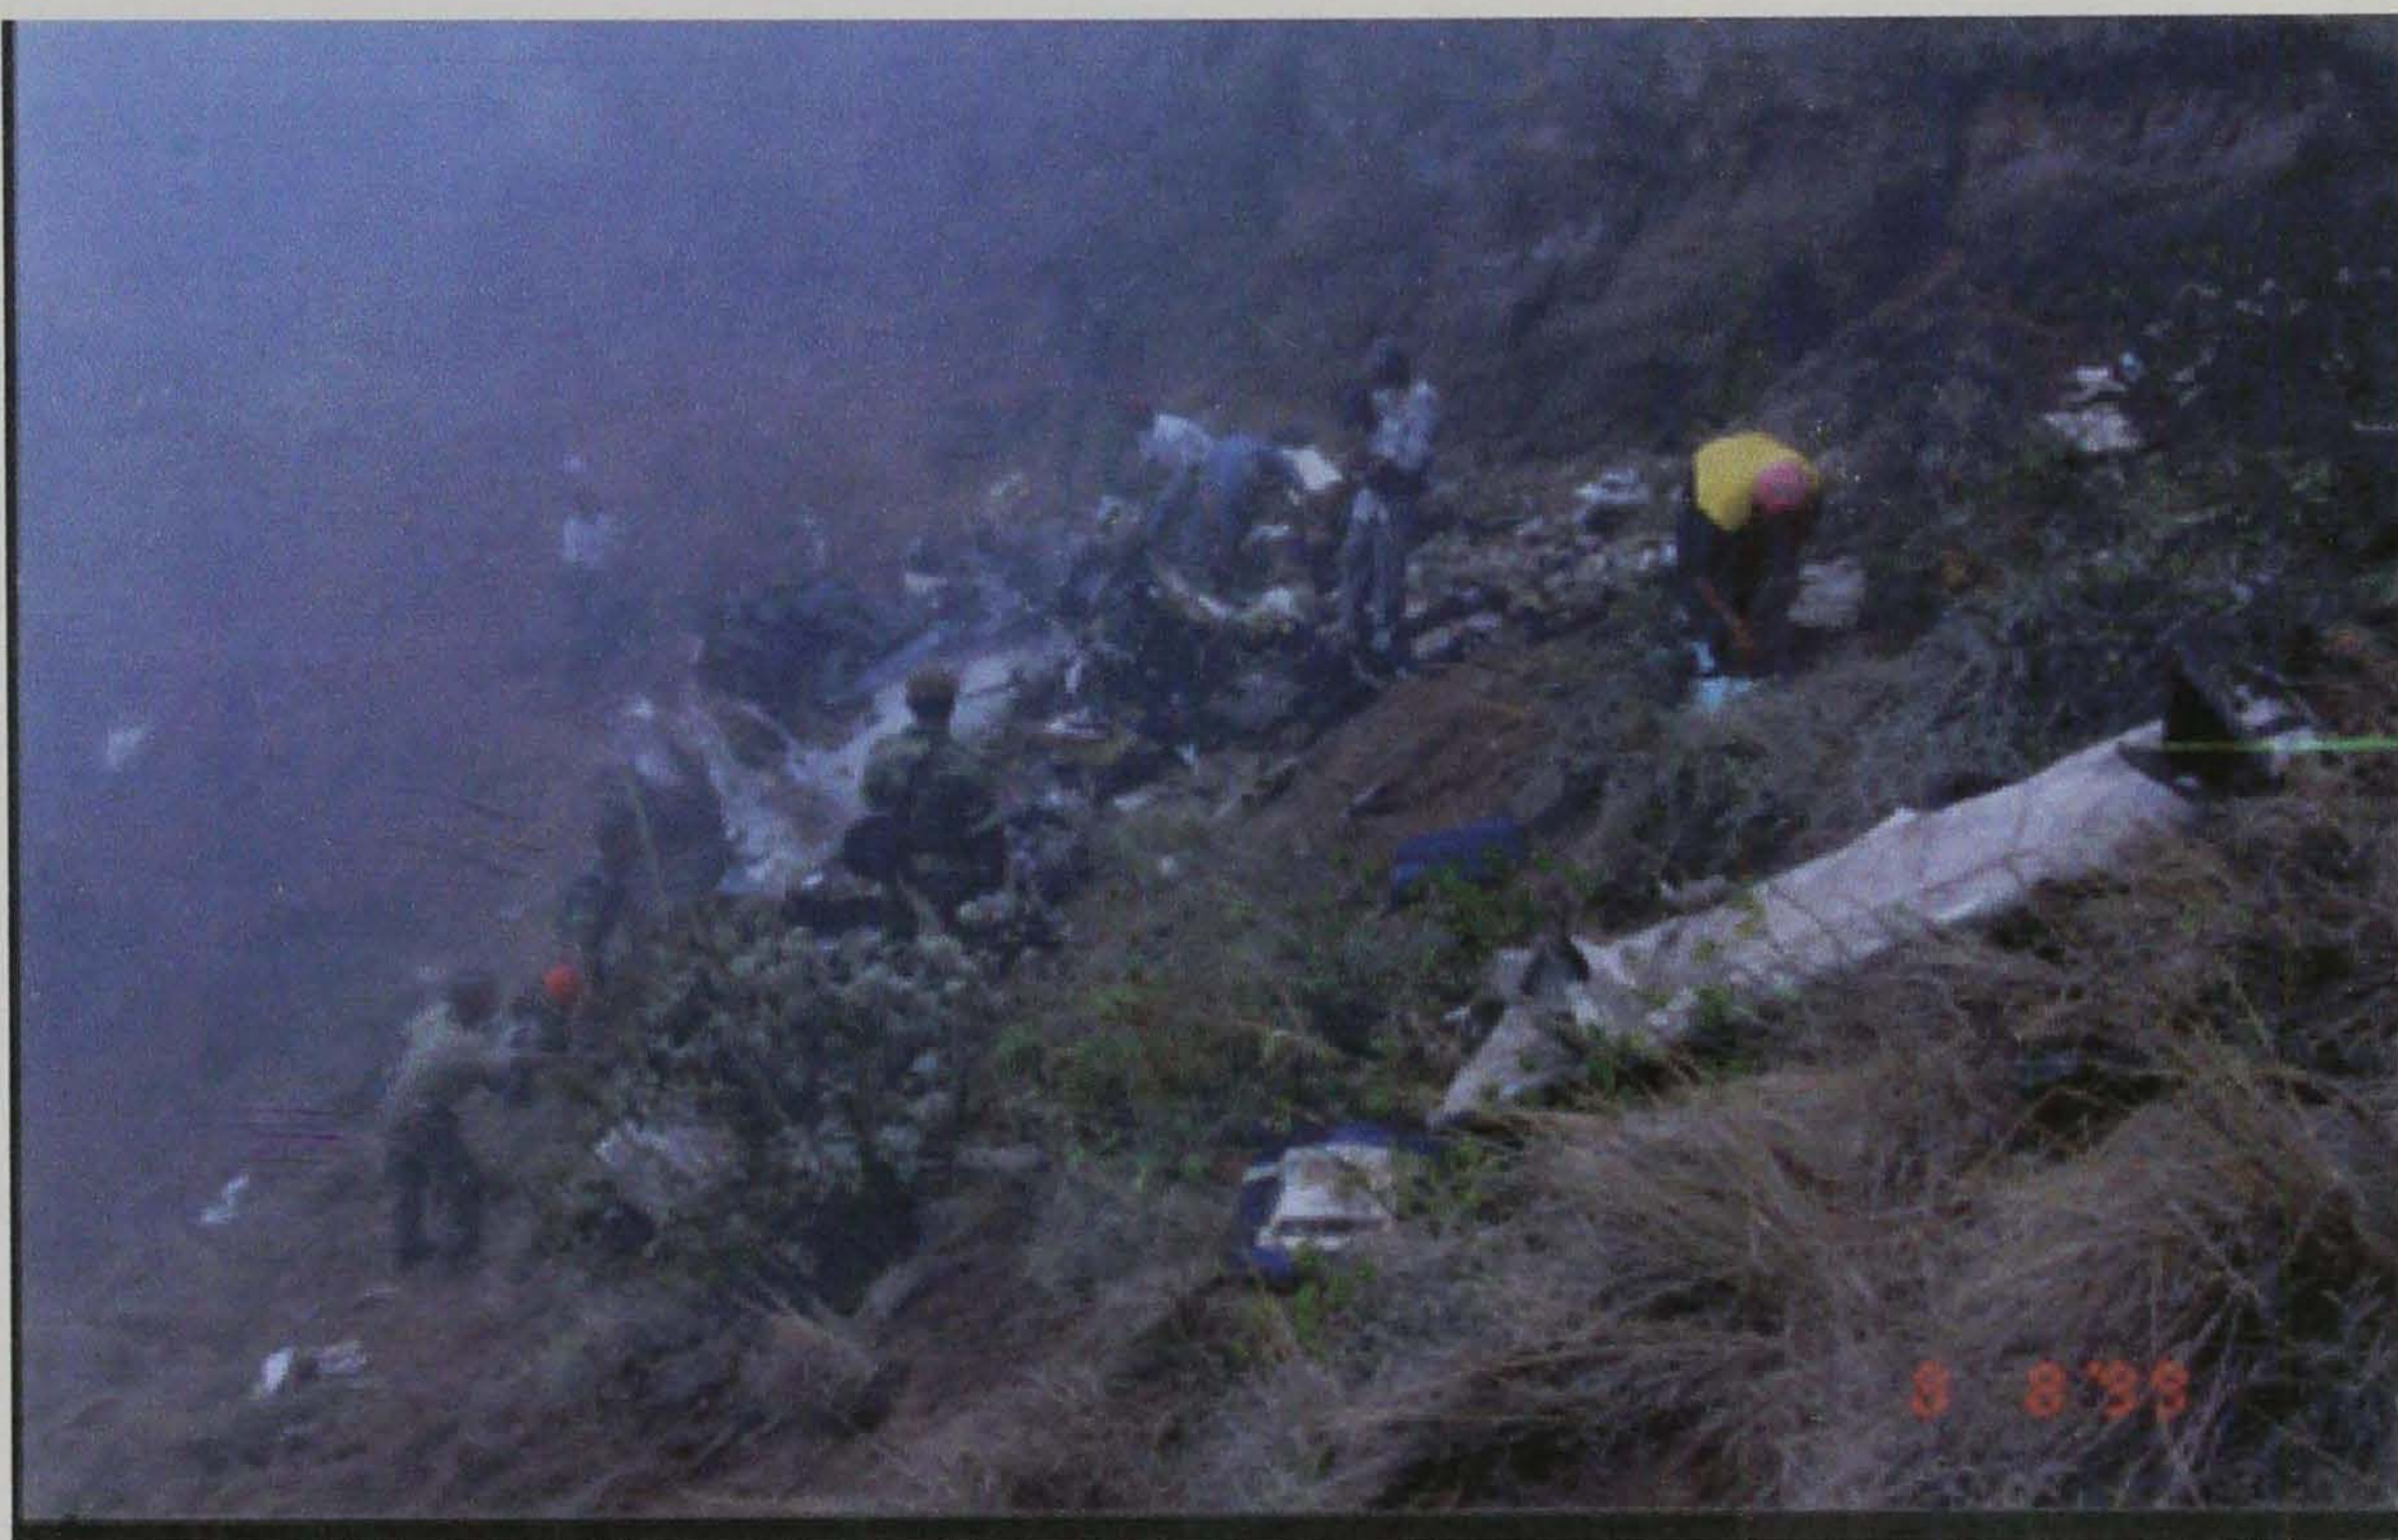
**Photographie n°3 :**  
Epave principale de l'avion au pied de la montagne

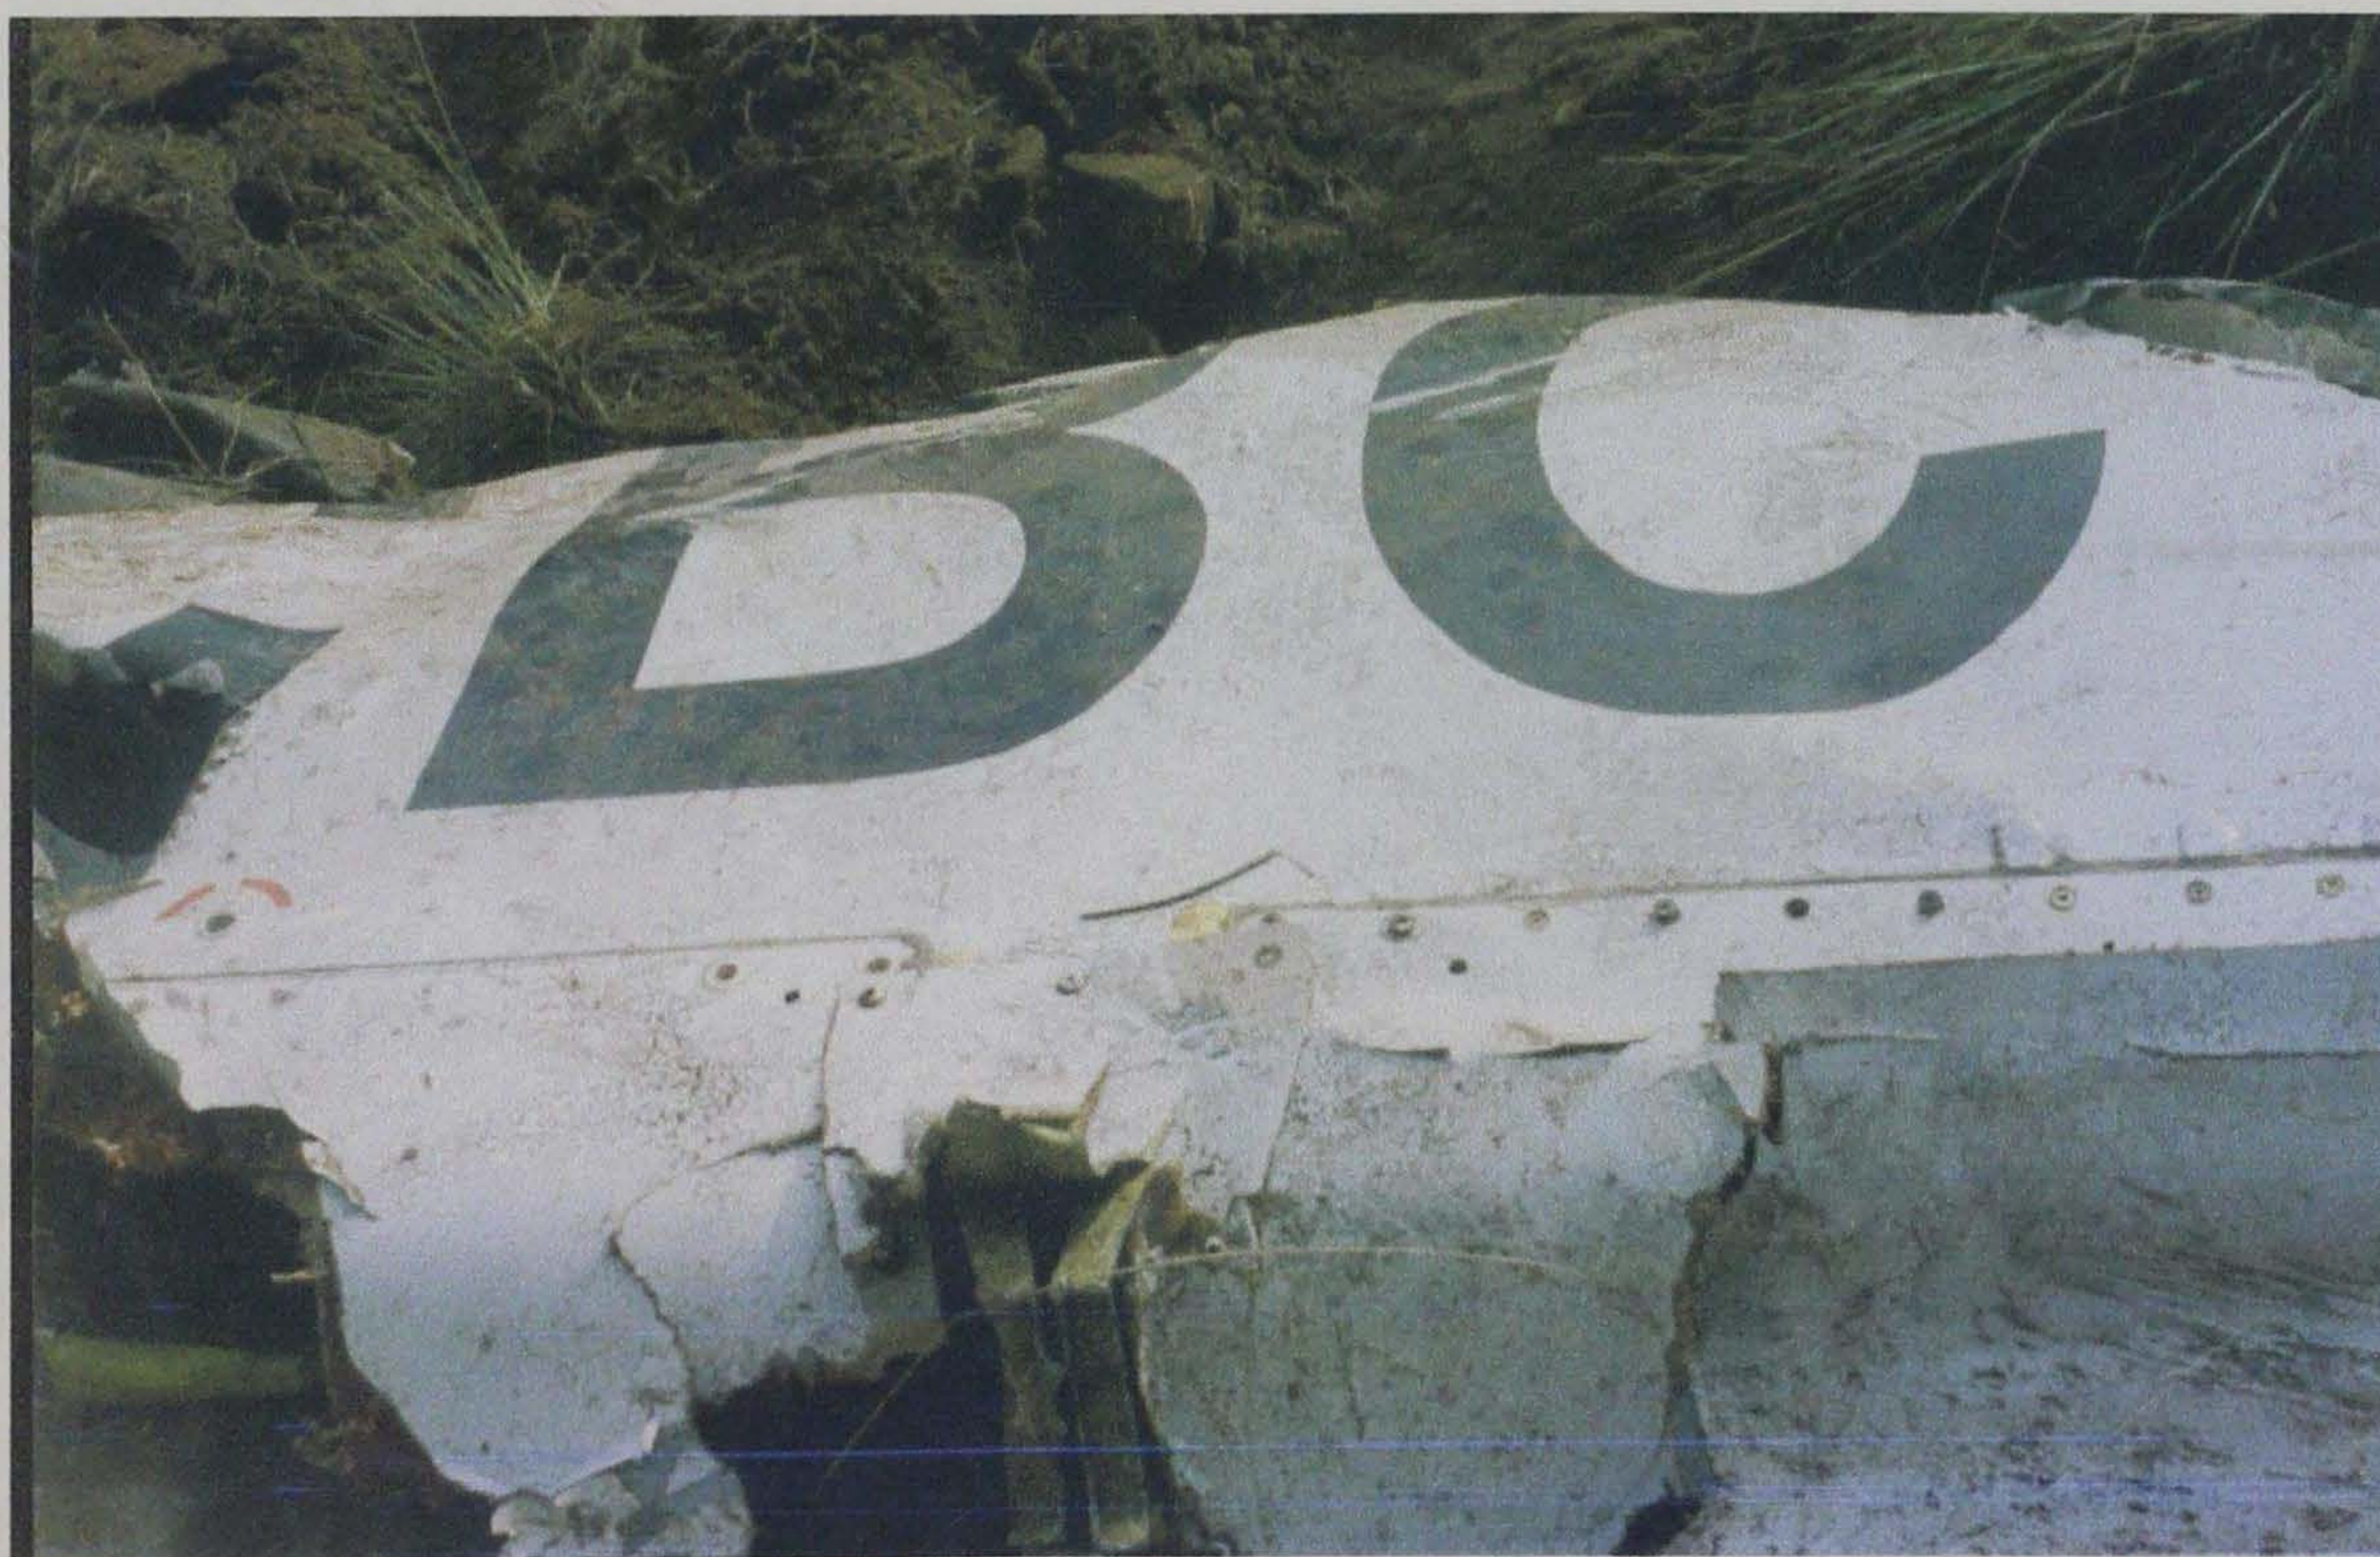
**Photographie n°4 :**  
Un débris volumineux de l'épave

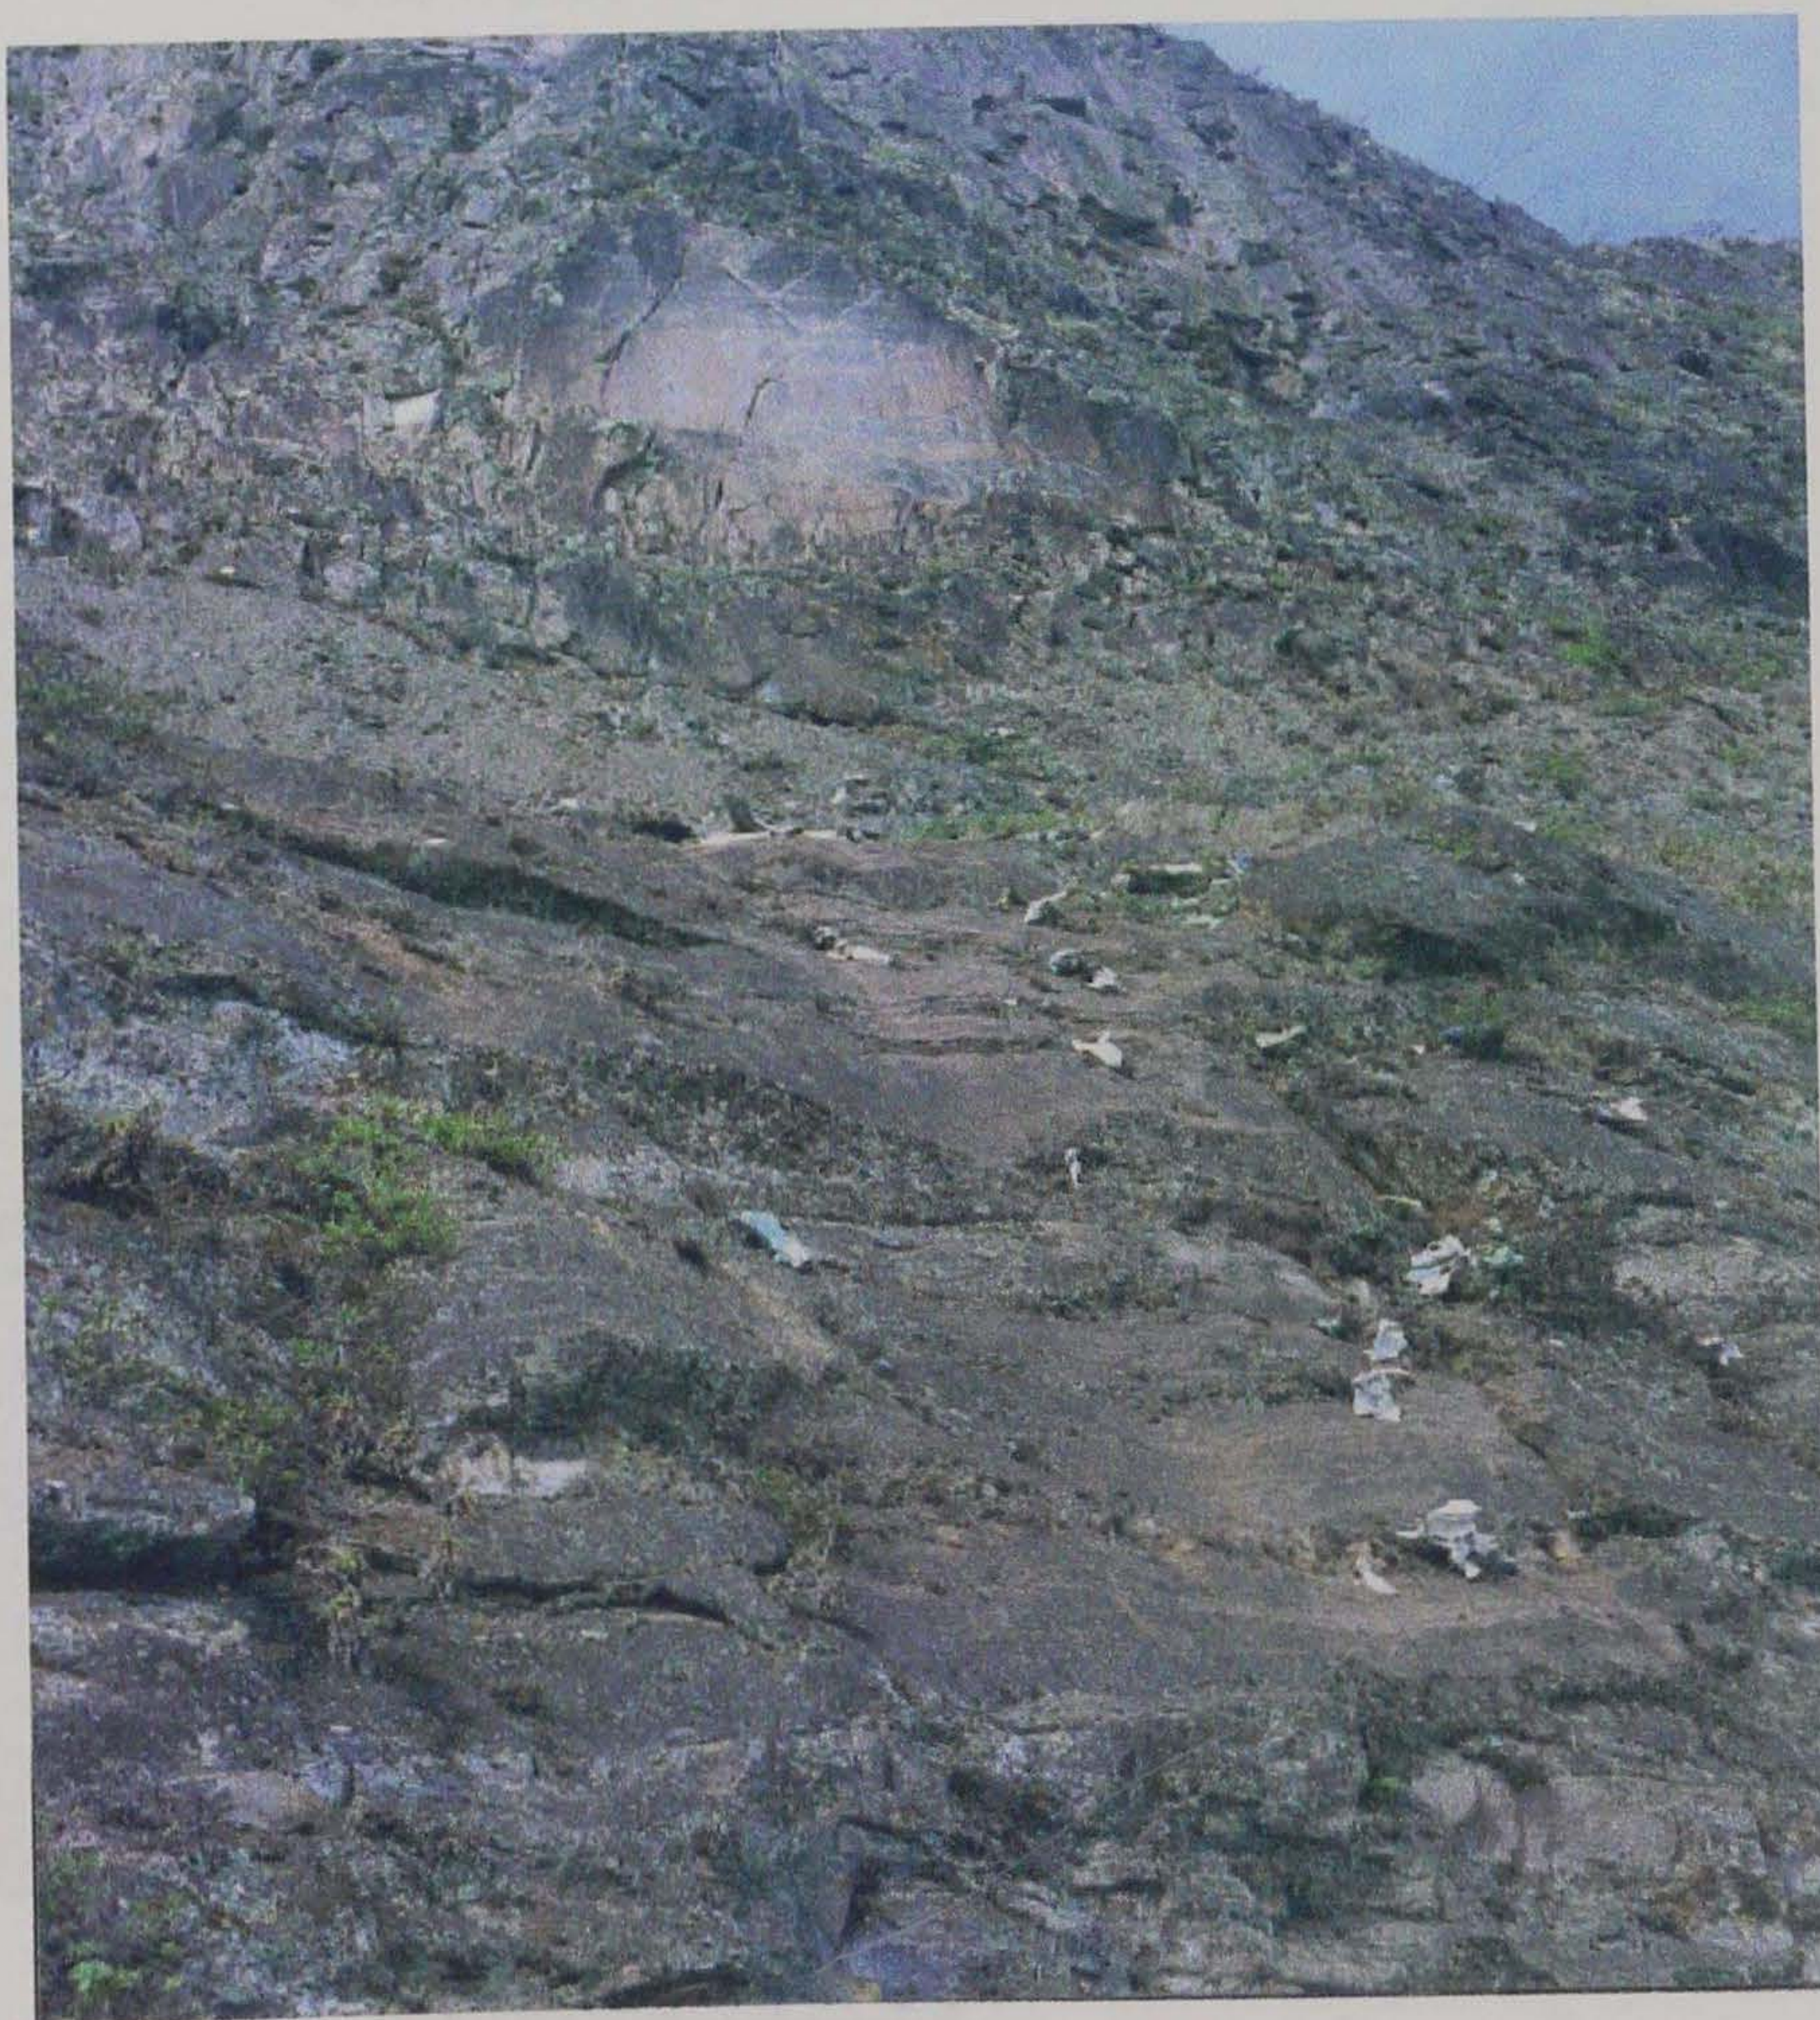
Débris de l'avion  
accrochés au versant  
de la montagne

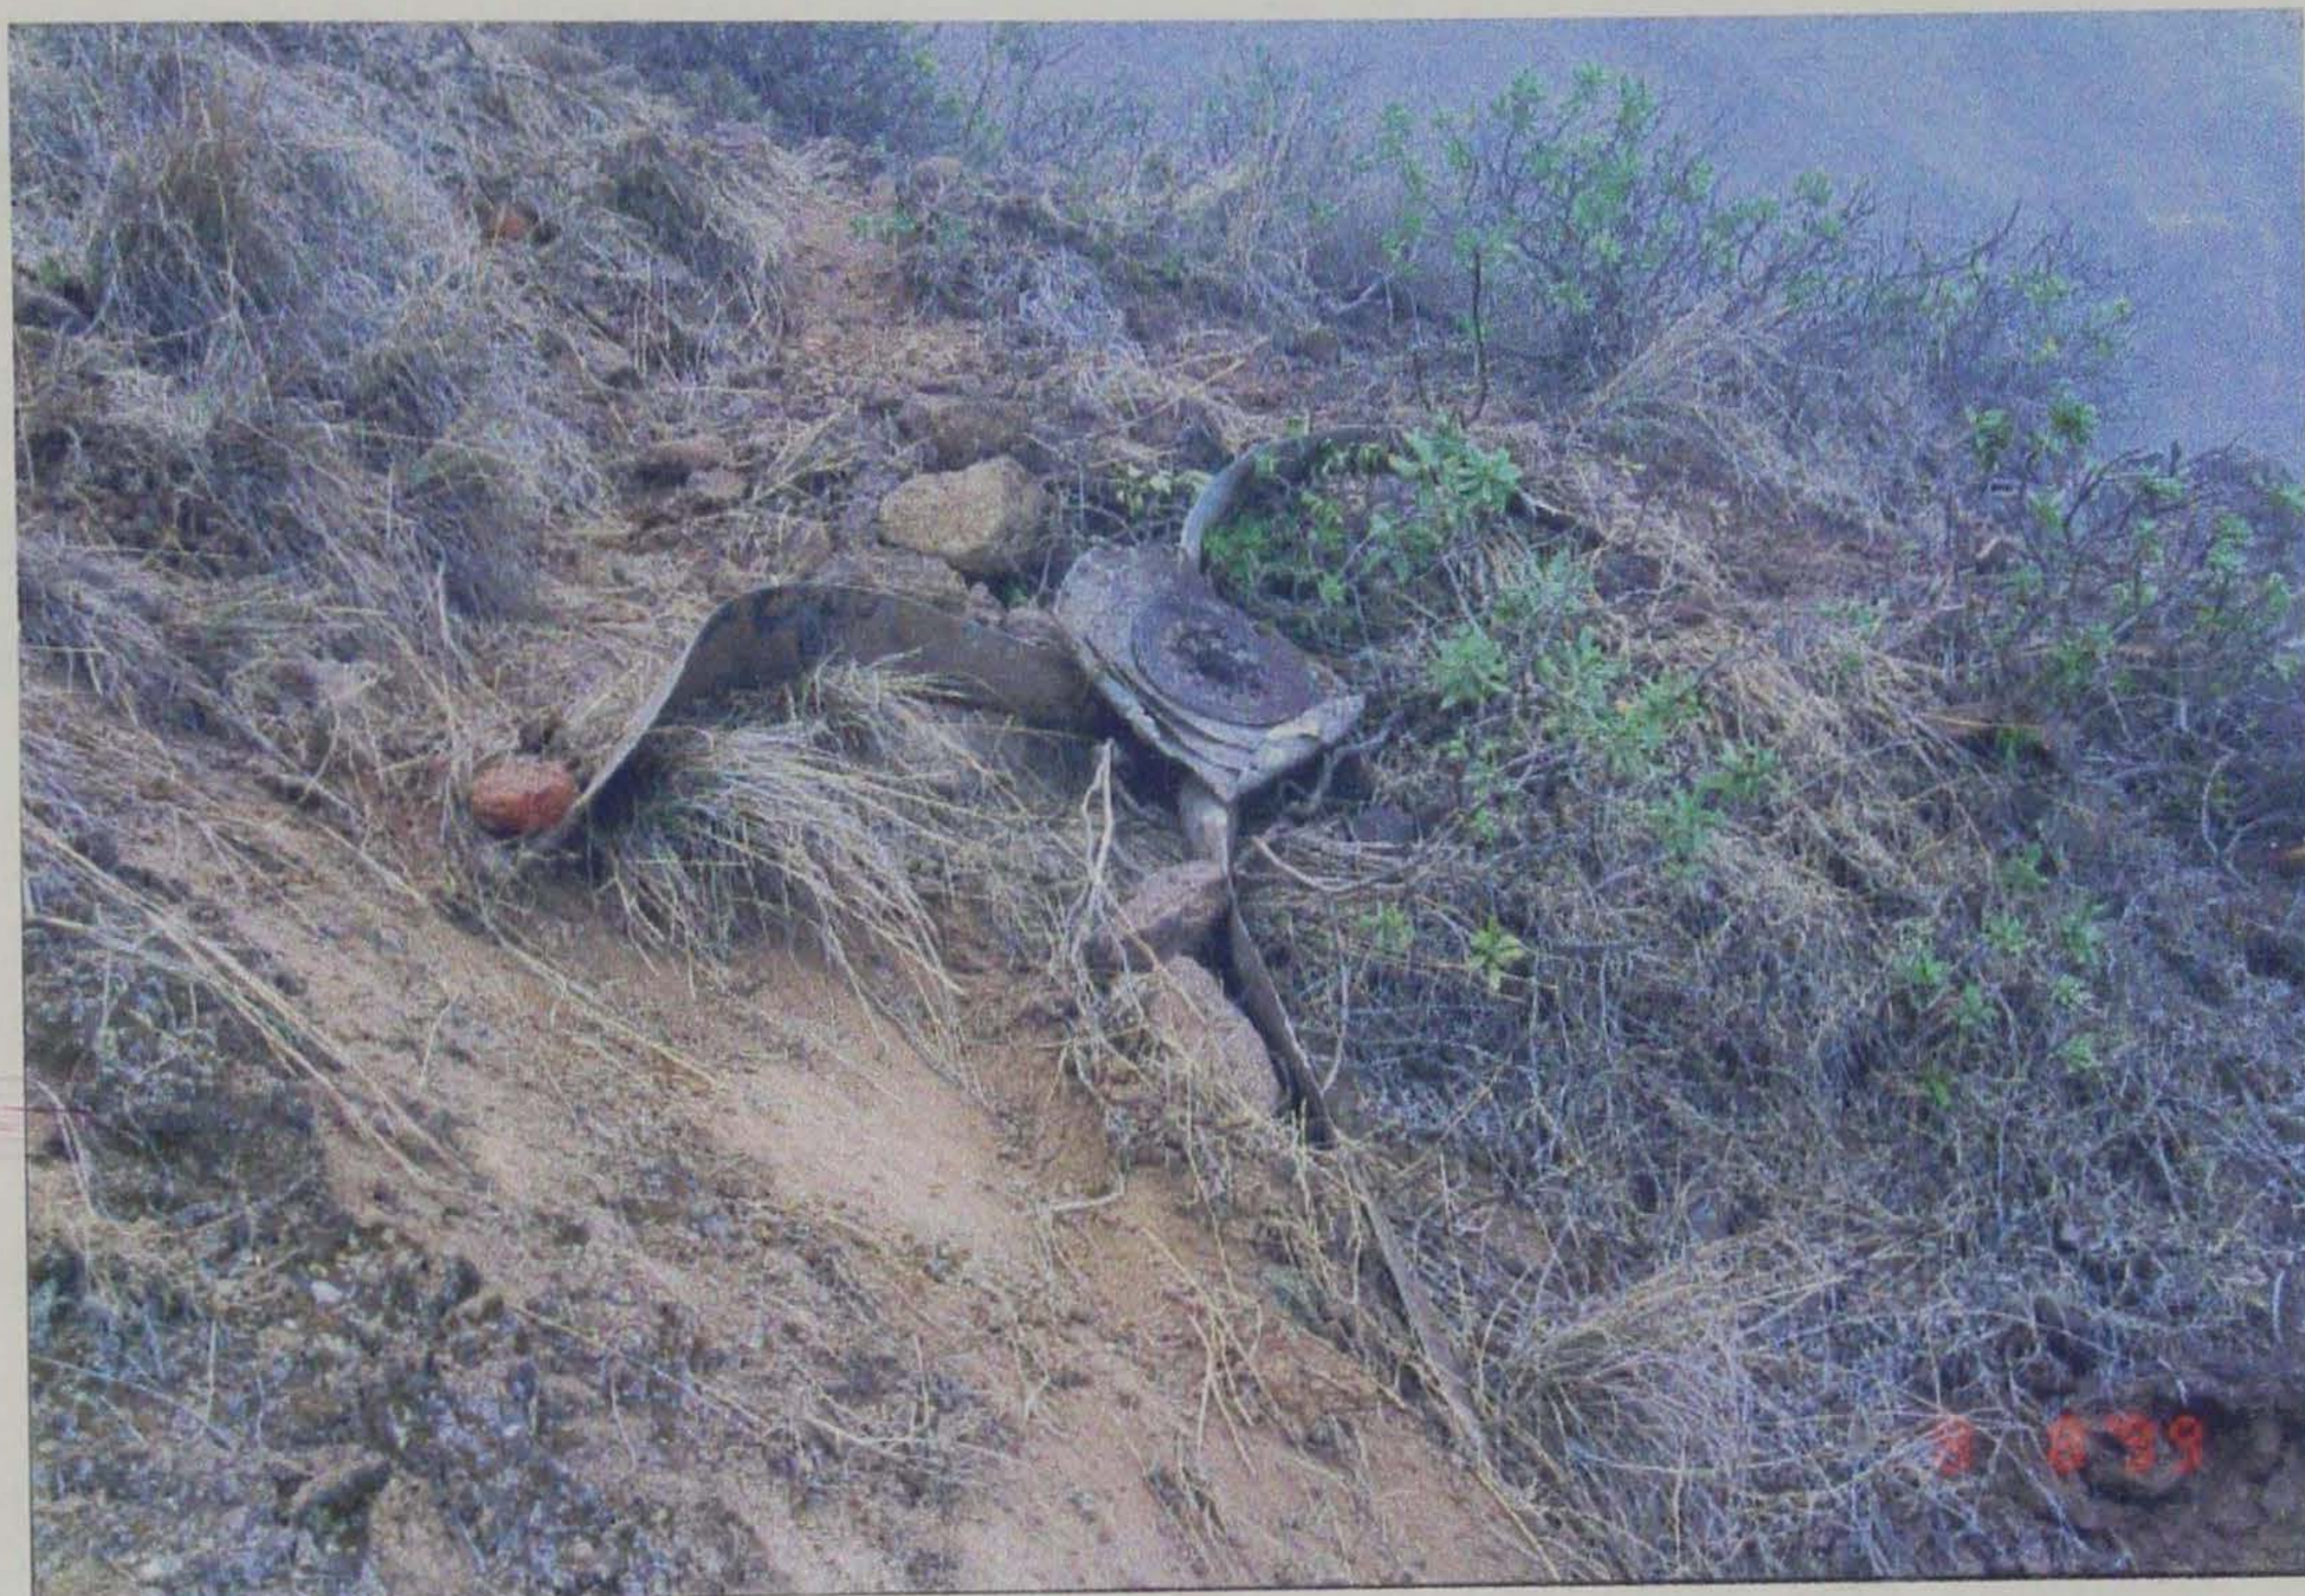
**Photographie n°8 :**  
Une hélice de moteur

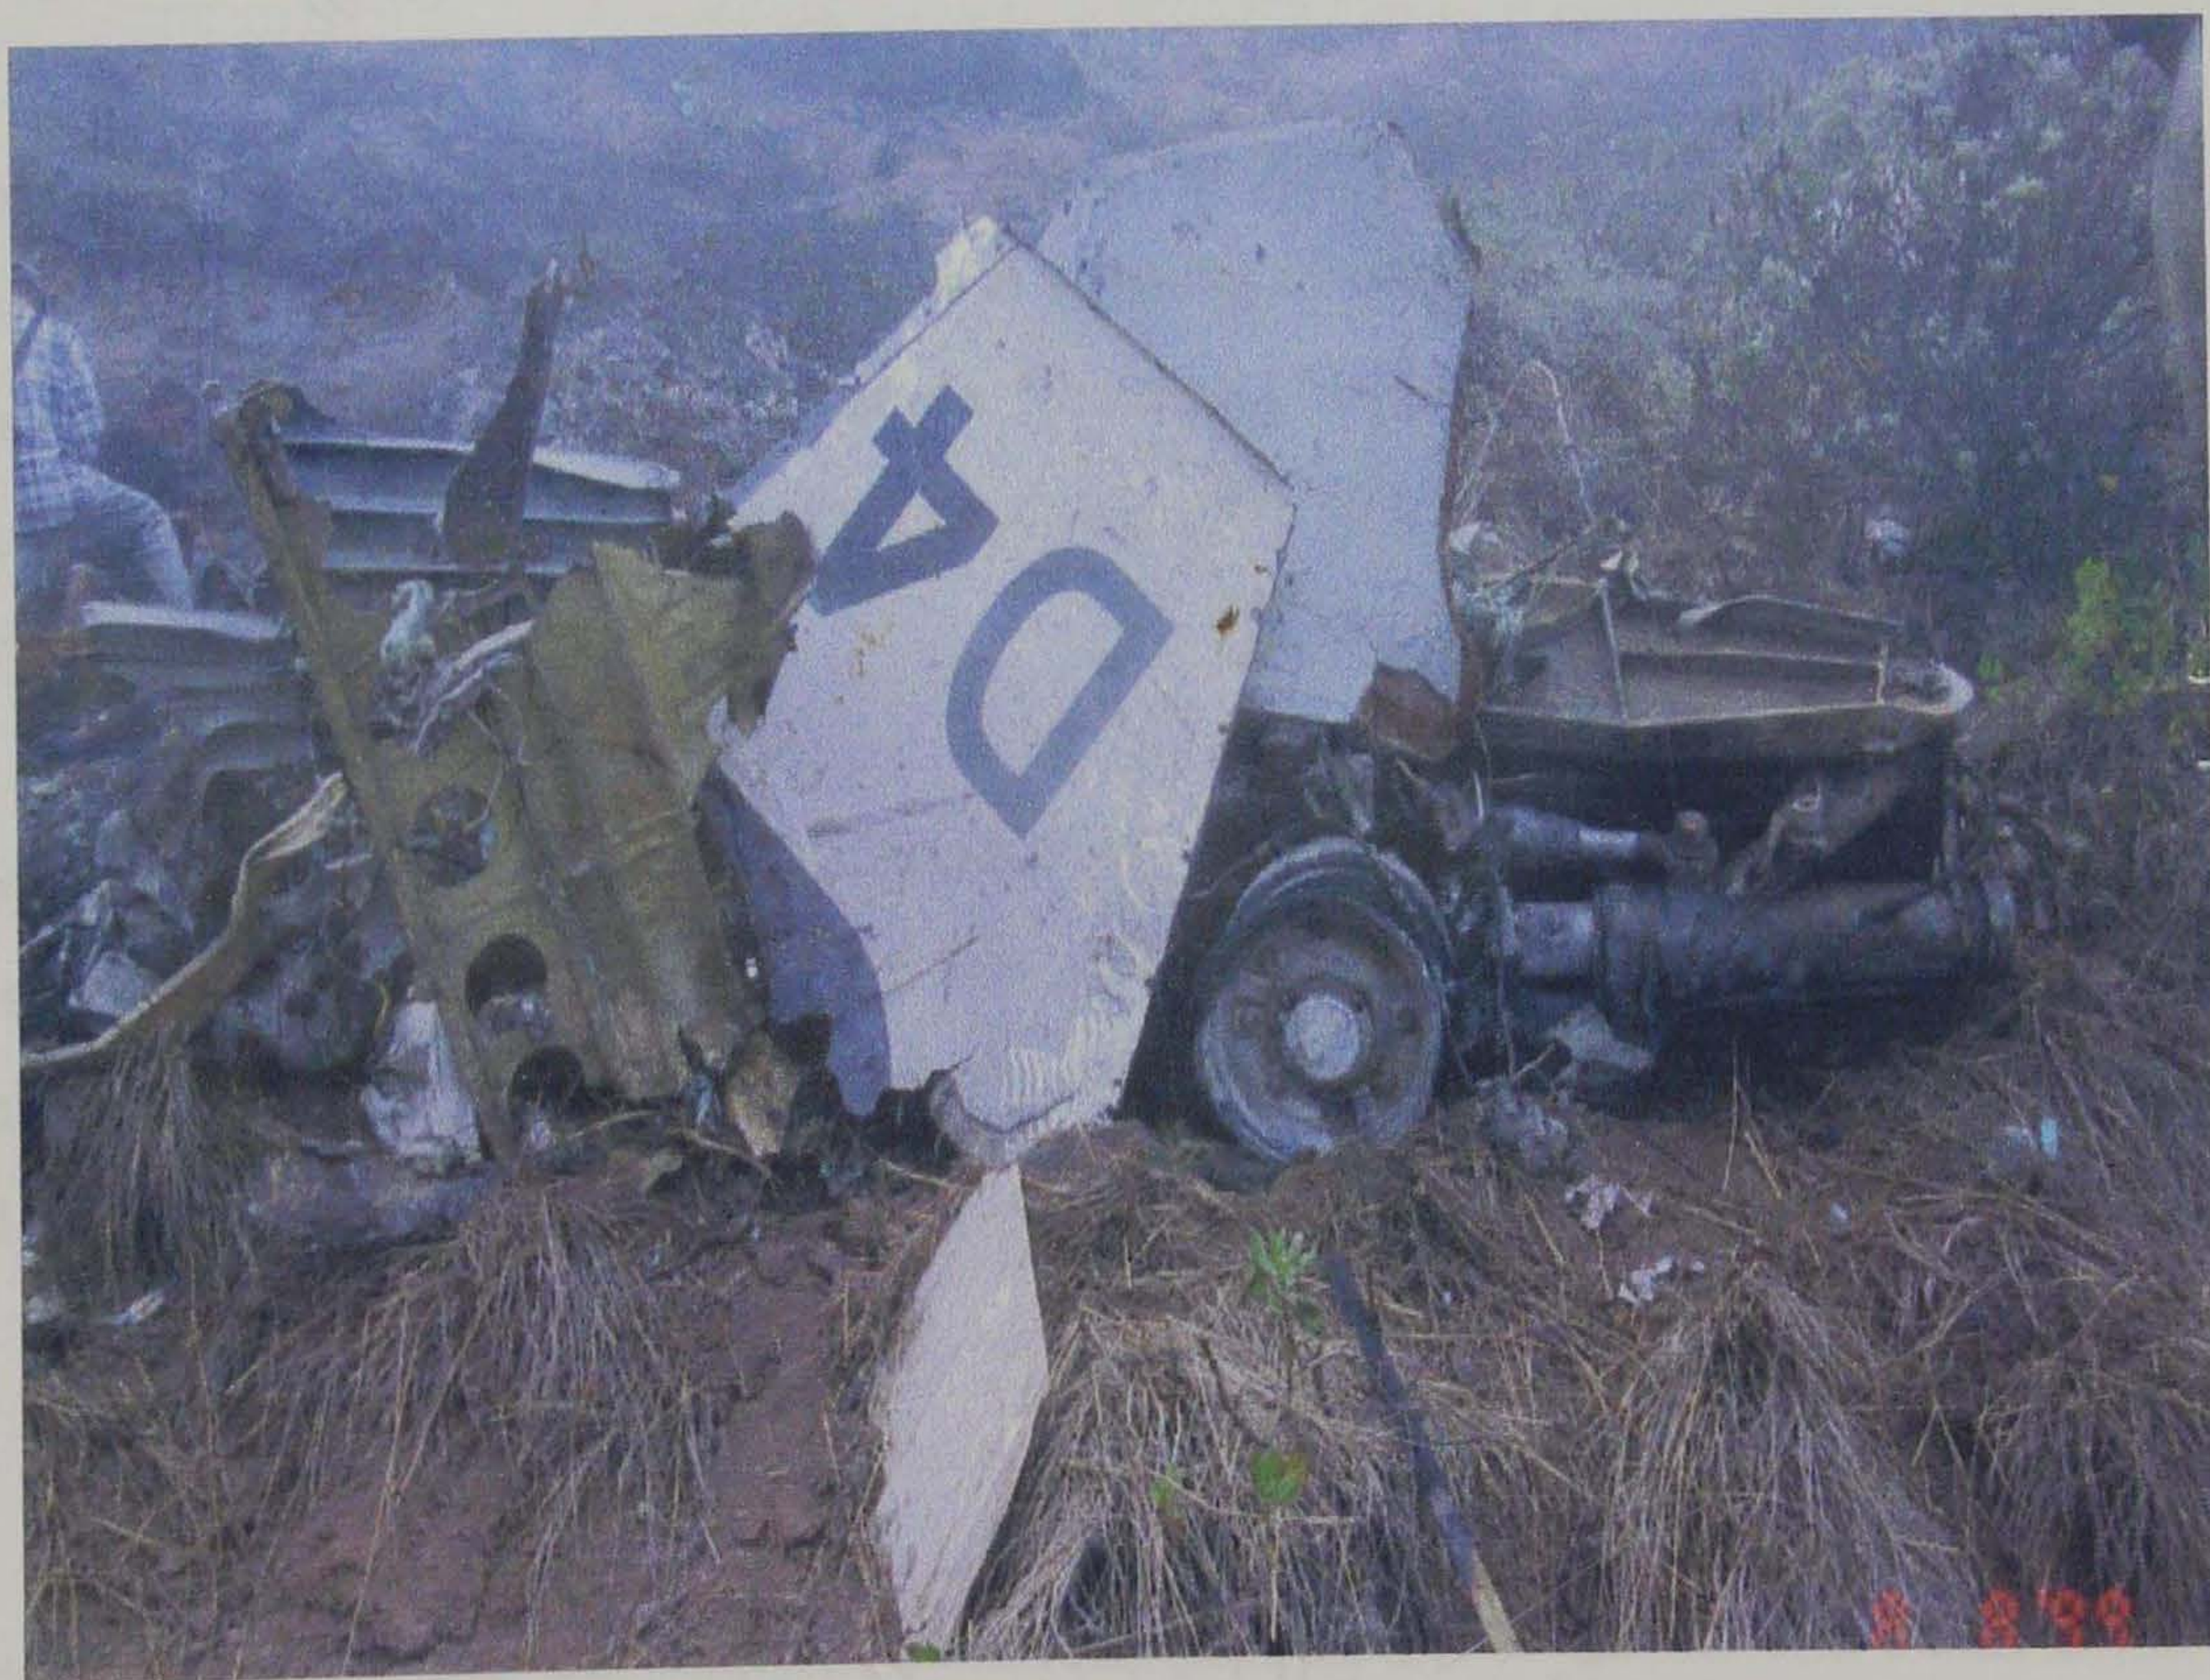
A l'exception du gyro-compas, les équipements de radionavigation et de communication étaient très sérieusement endommagés. Un examen minutieux de l'épave a permis de révéler que les volets et le train principal étaient rentrés.

**Photographie n°9 :**  
Train d'atterrissage principal
