## COMMISSION D'ENQUETE

**RAPPORT FINAL DE L'ENQUETE  
SUR L'ACCIDENT SURVENU LE 07 AOUT 1999  
AU DORNIER 228-202K IMMATRICULE D4-CBC  
APPARTENANT A GUARDA COSTEIRA NACIONAL ET  
EXPLOITE PAR TRANSPORTES AEROS DE CABO  
VERDE (TACV) SUR L'ILE DE SANTO ANTÃO  
EN REPUBLIQUE DU CAP VERT**

18 AOUT 2000

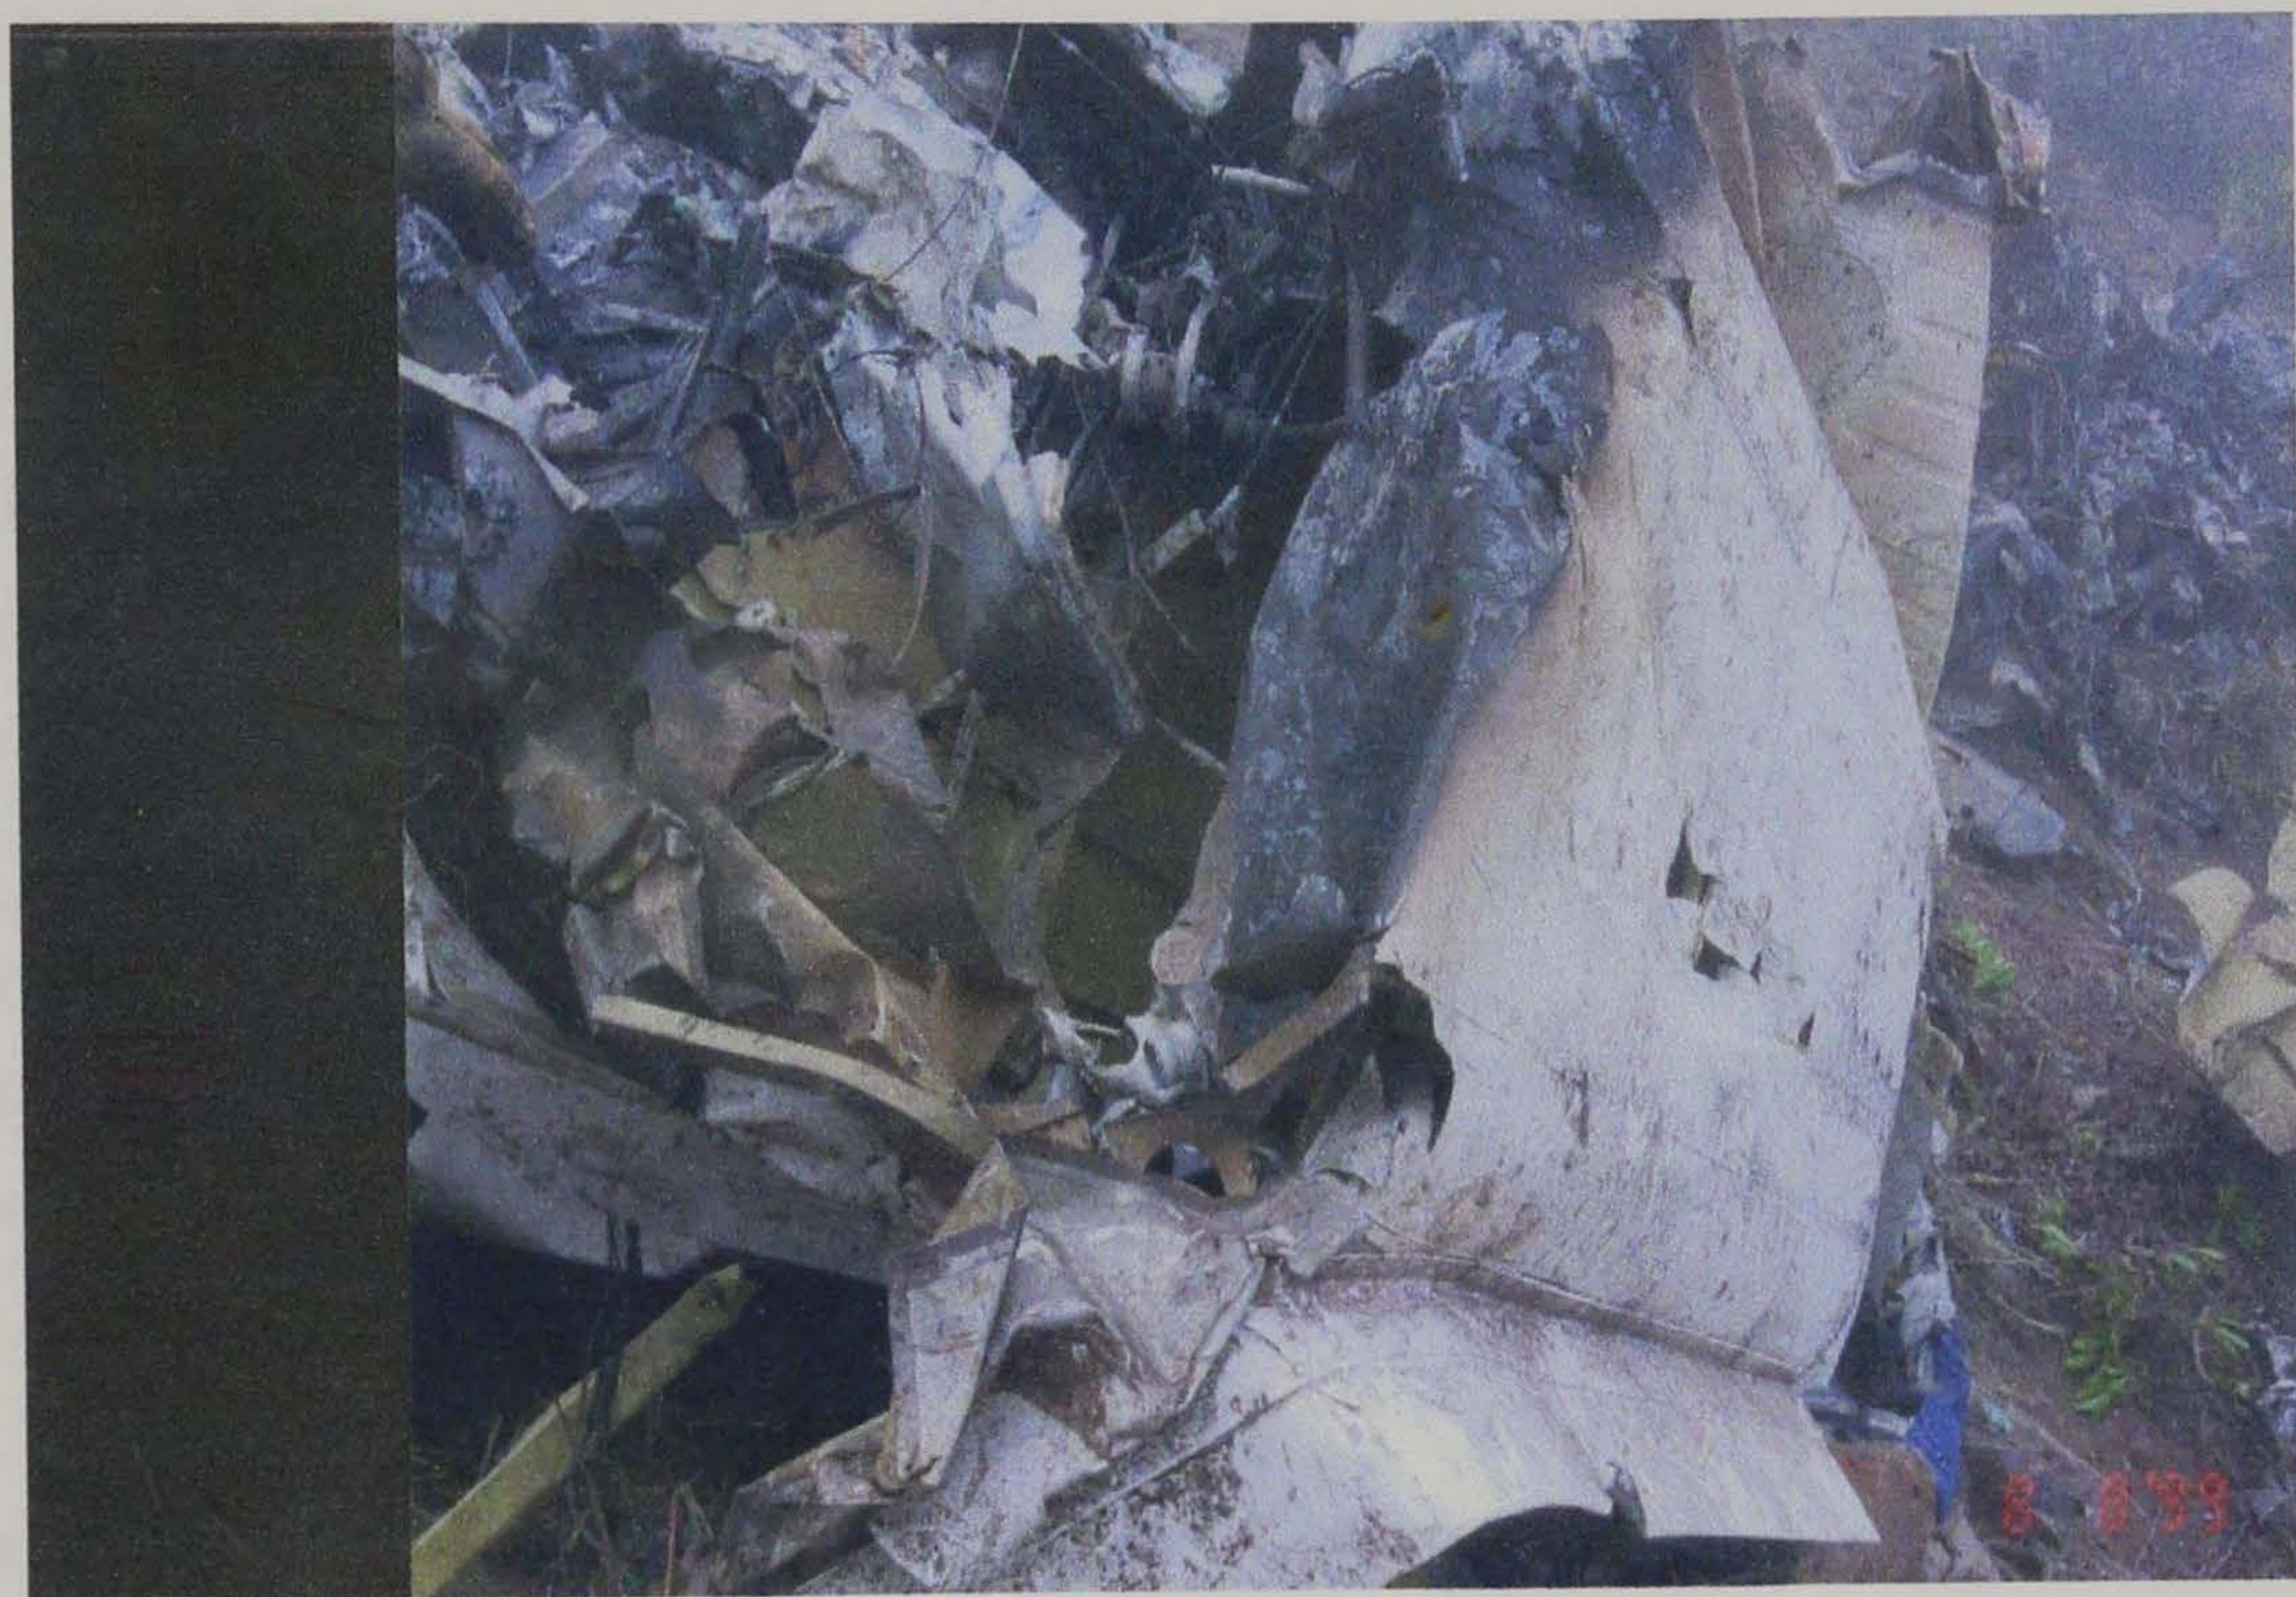
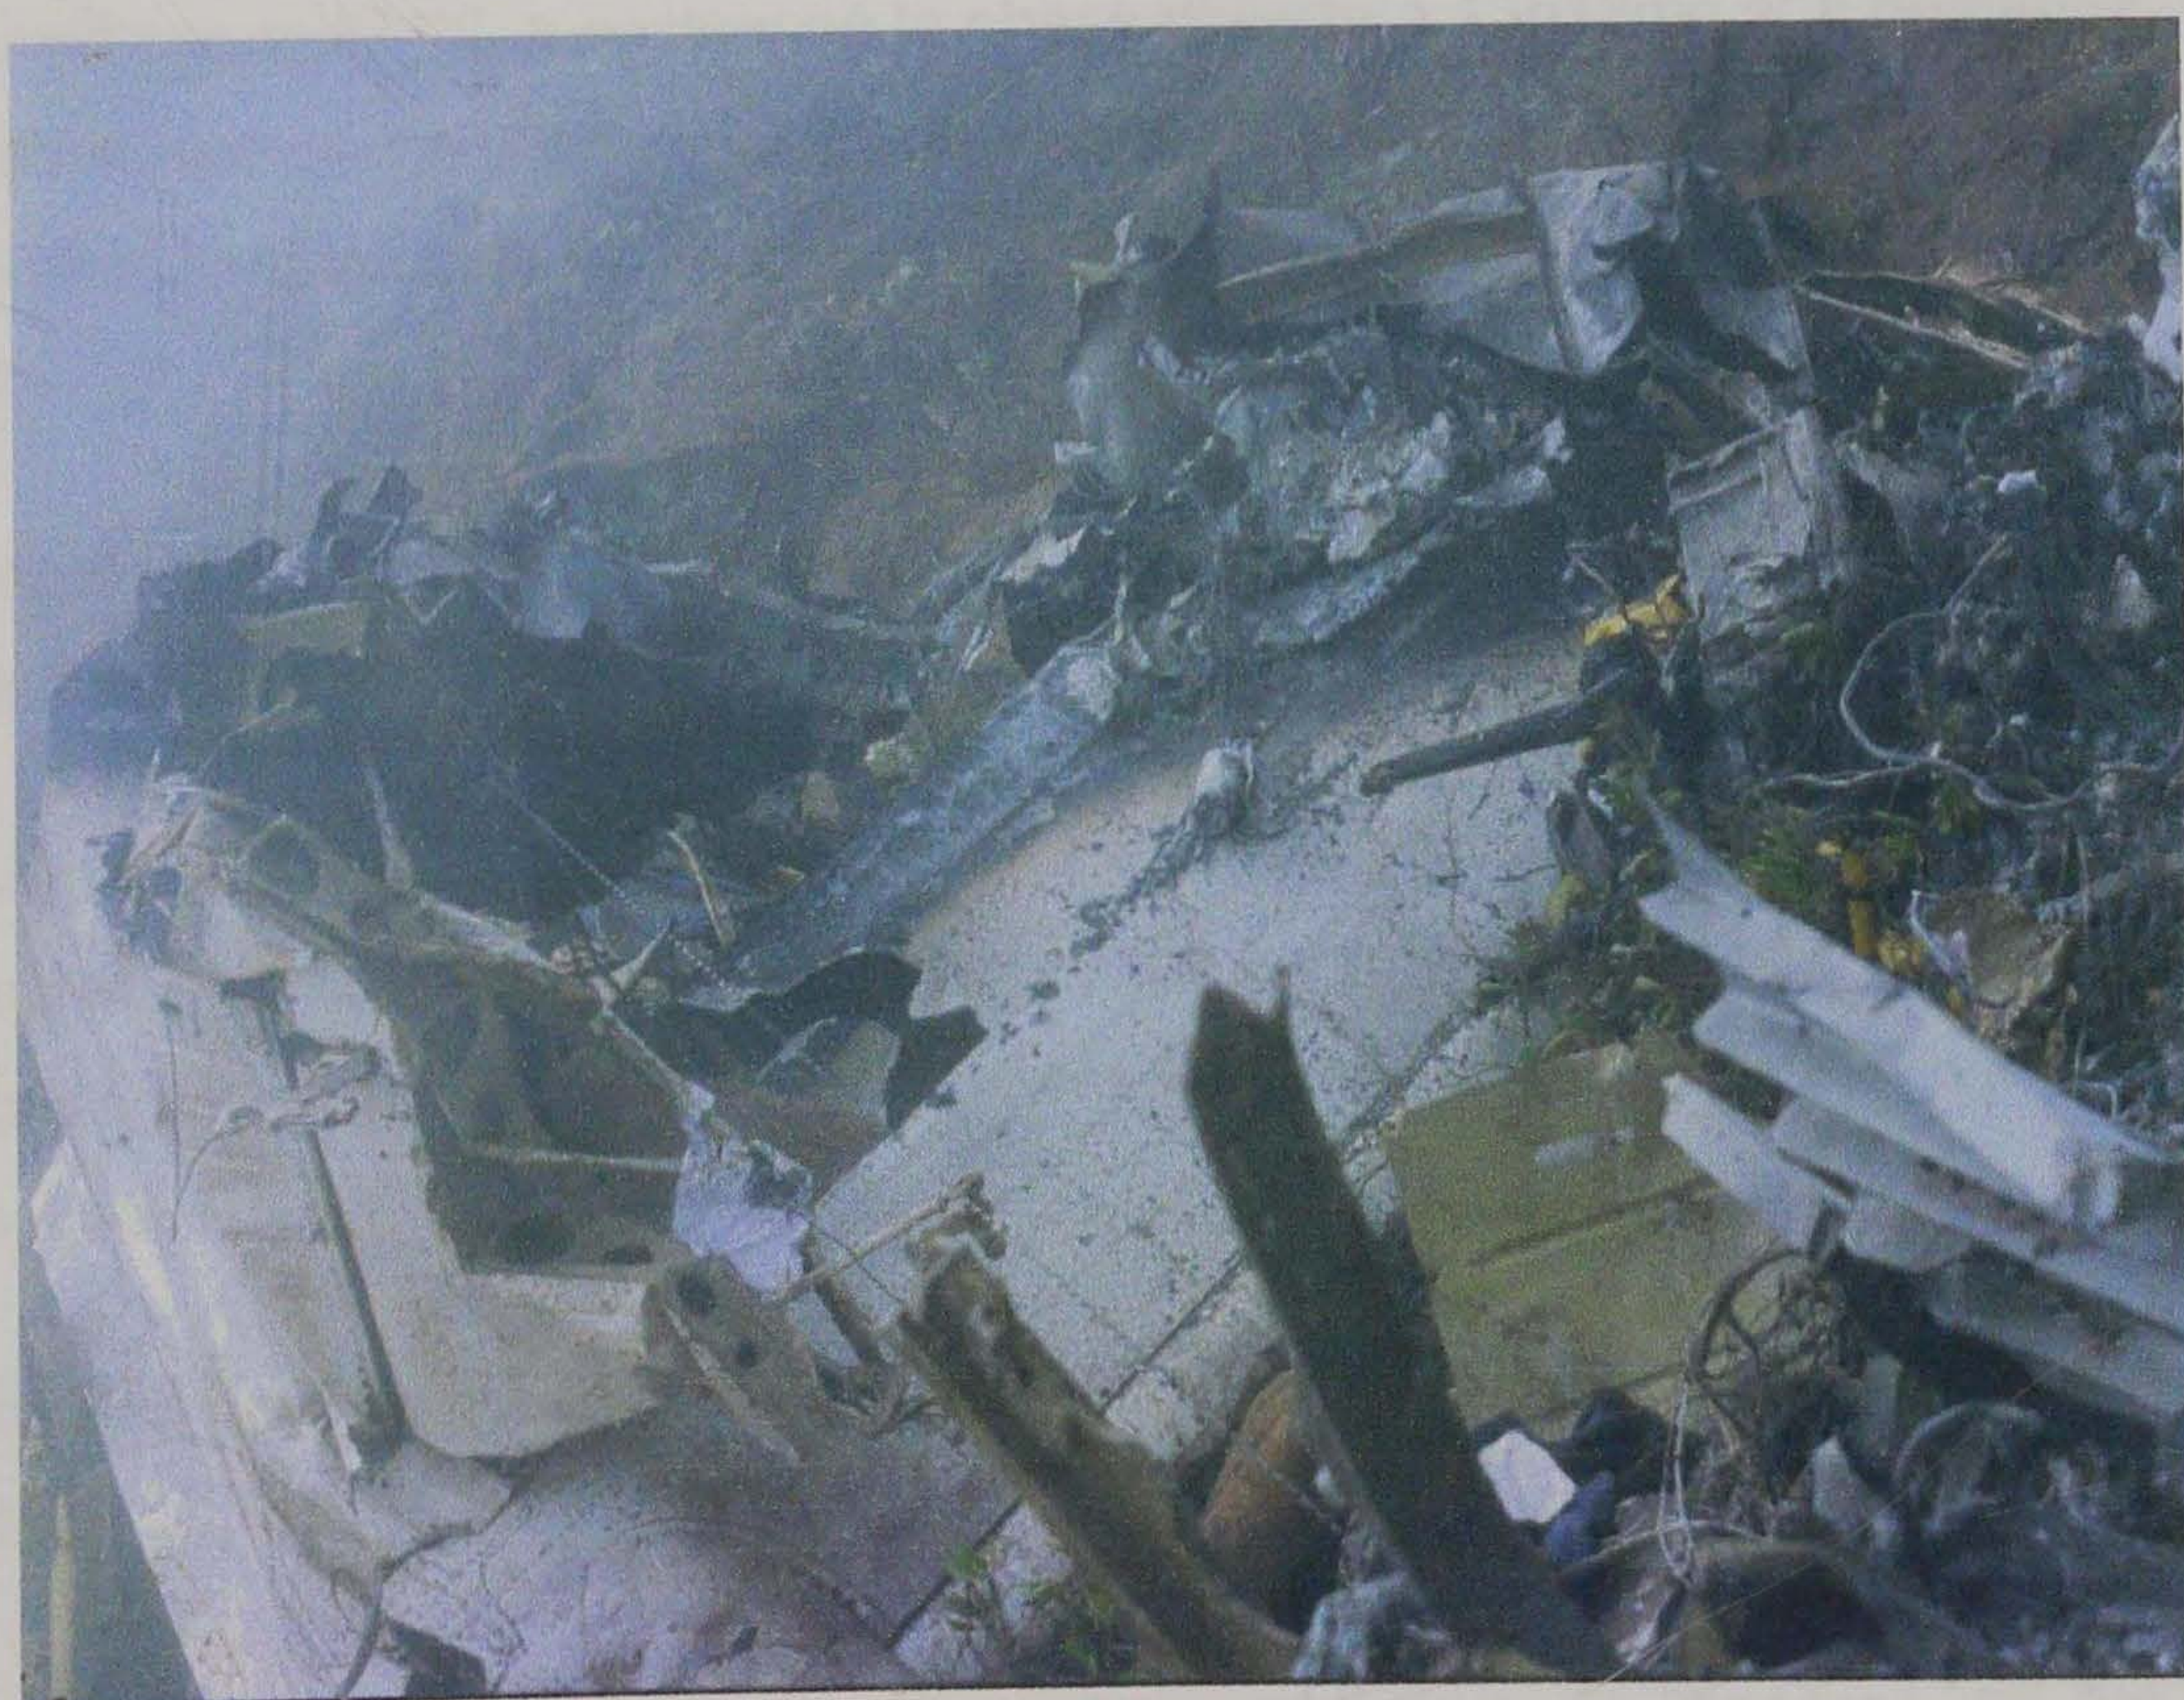
L'autonomie de 2 heures 30 minutes de vol de l'avion au départ de São Vicente, permet d'évaluer à une quantité très importante, le kérosène JET A1 encore présent dans les réservoirs au moment de l'accident, d'où la violence de l'incendie à l'impact final. Par ailleurs, une partie de ce kérosène a pu être pulvérisée sur le site lorsque les ailes ont été endommagées à l'impact initial.

Photographies n°10 et n°11 : des parties de l'épave ravagées  
par l'incendie

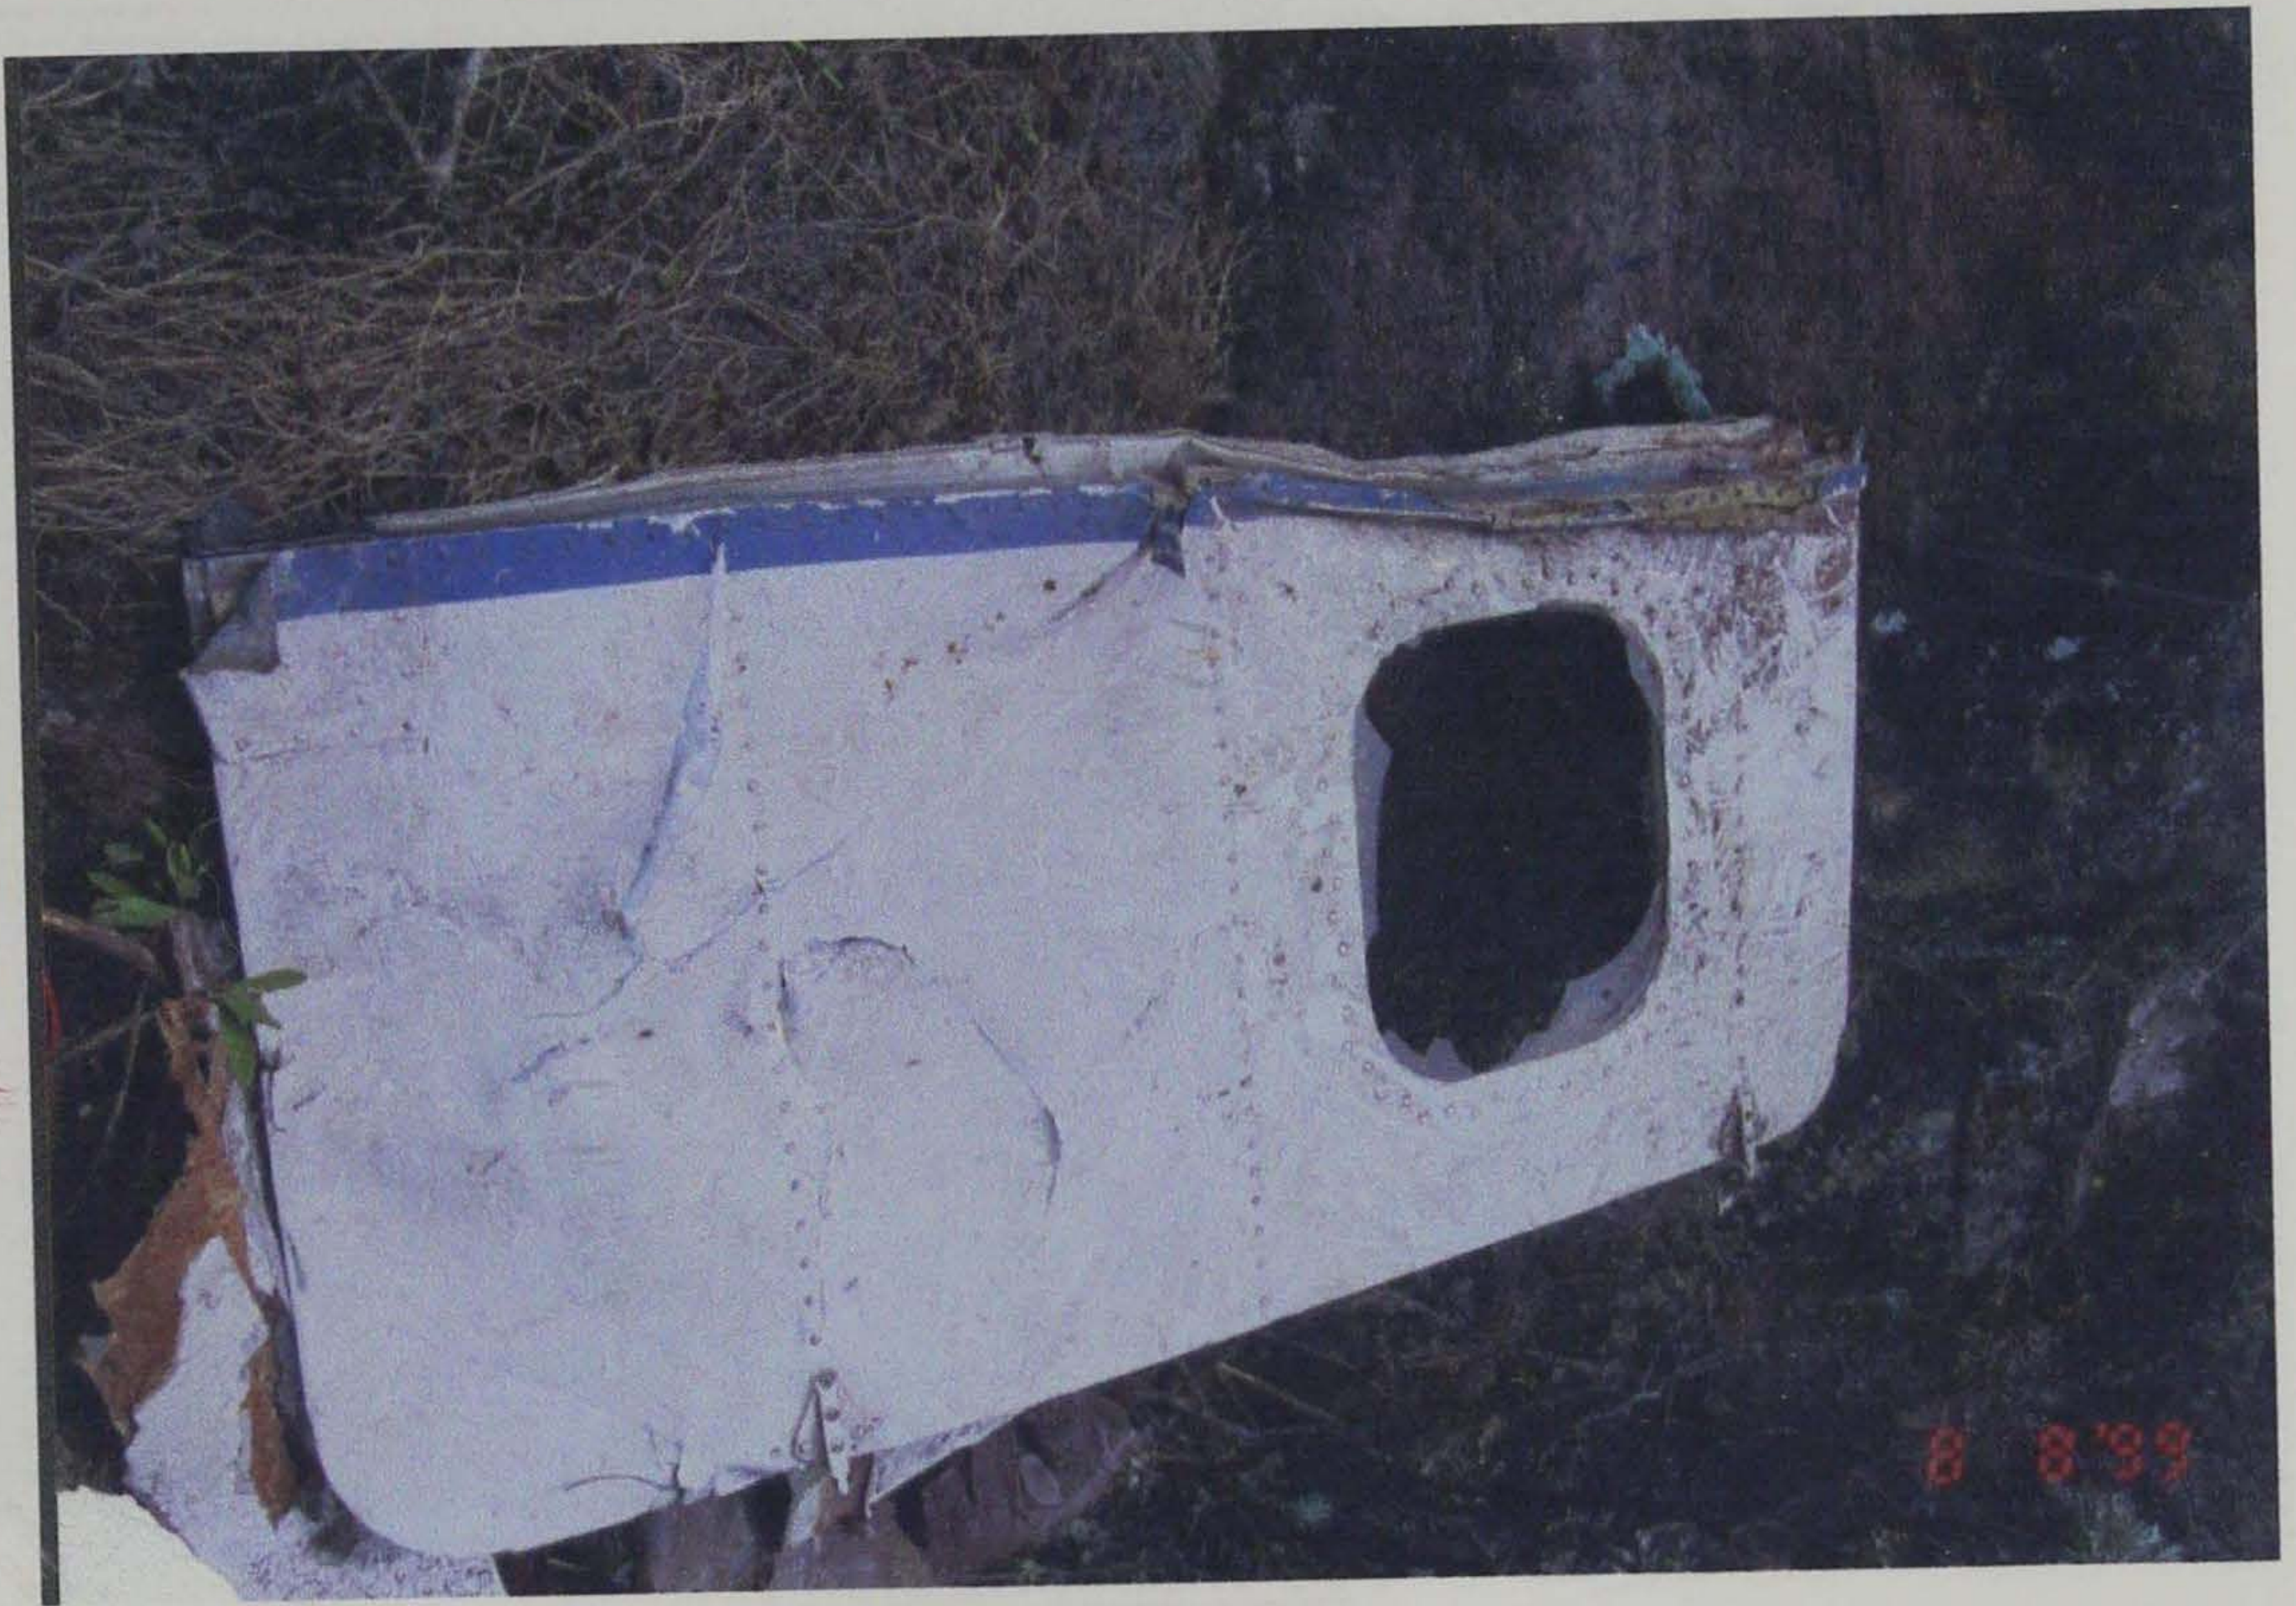
**Photographie n°12 :**  
Porte cabine passagers

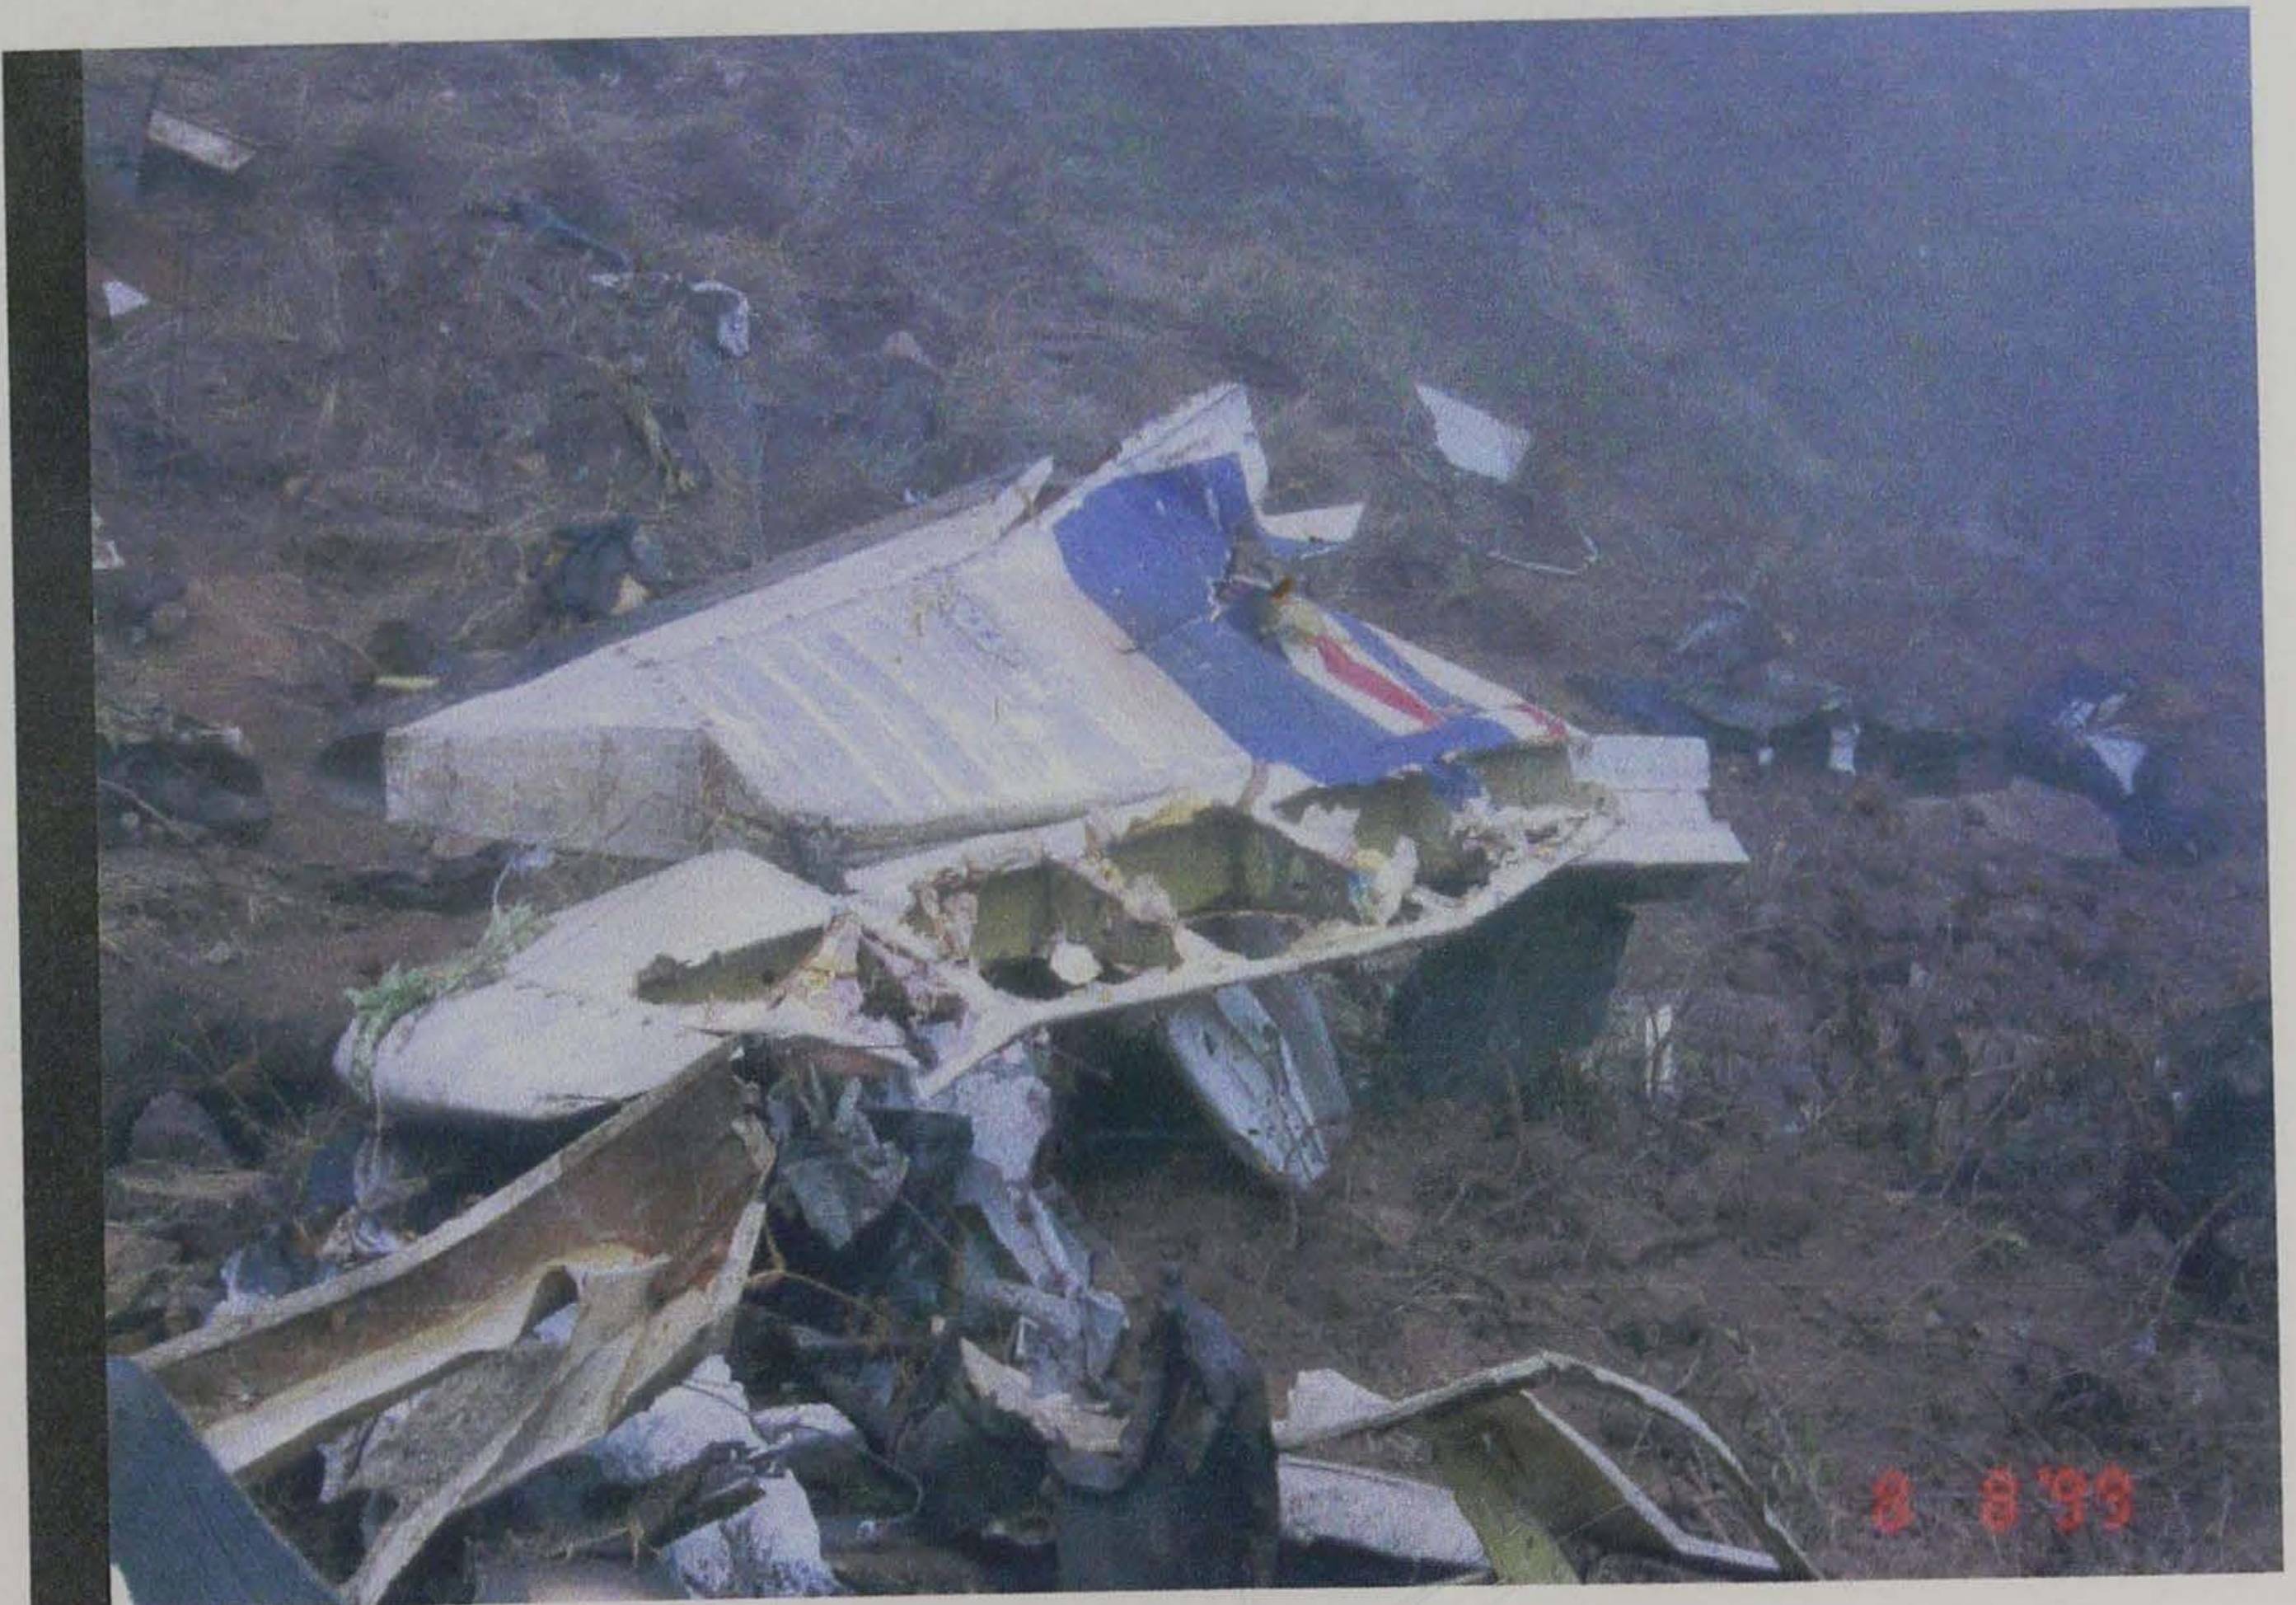
**Photographie n°13 :**  
Le plan fixe horizontal

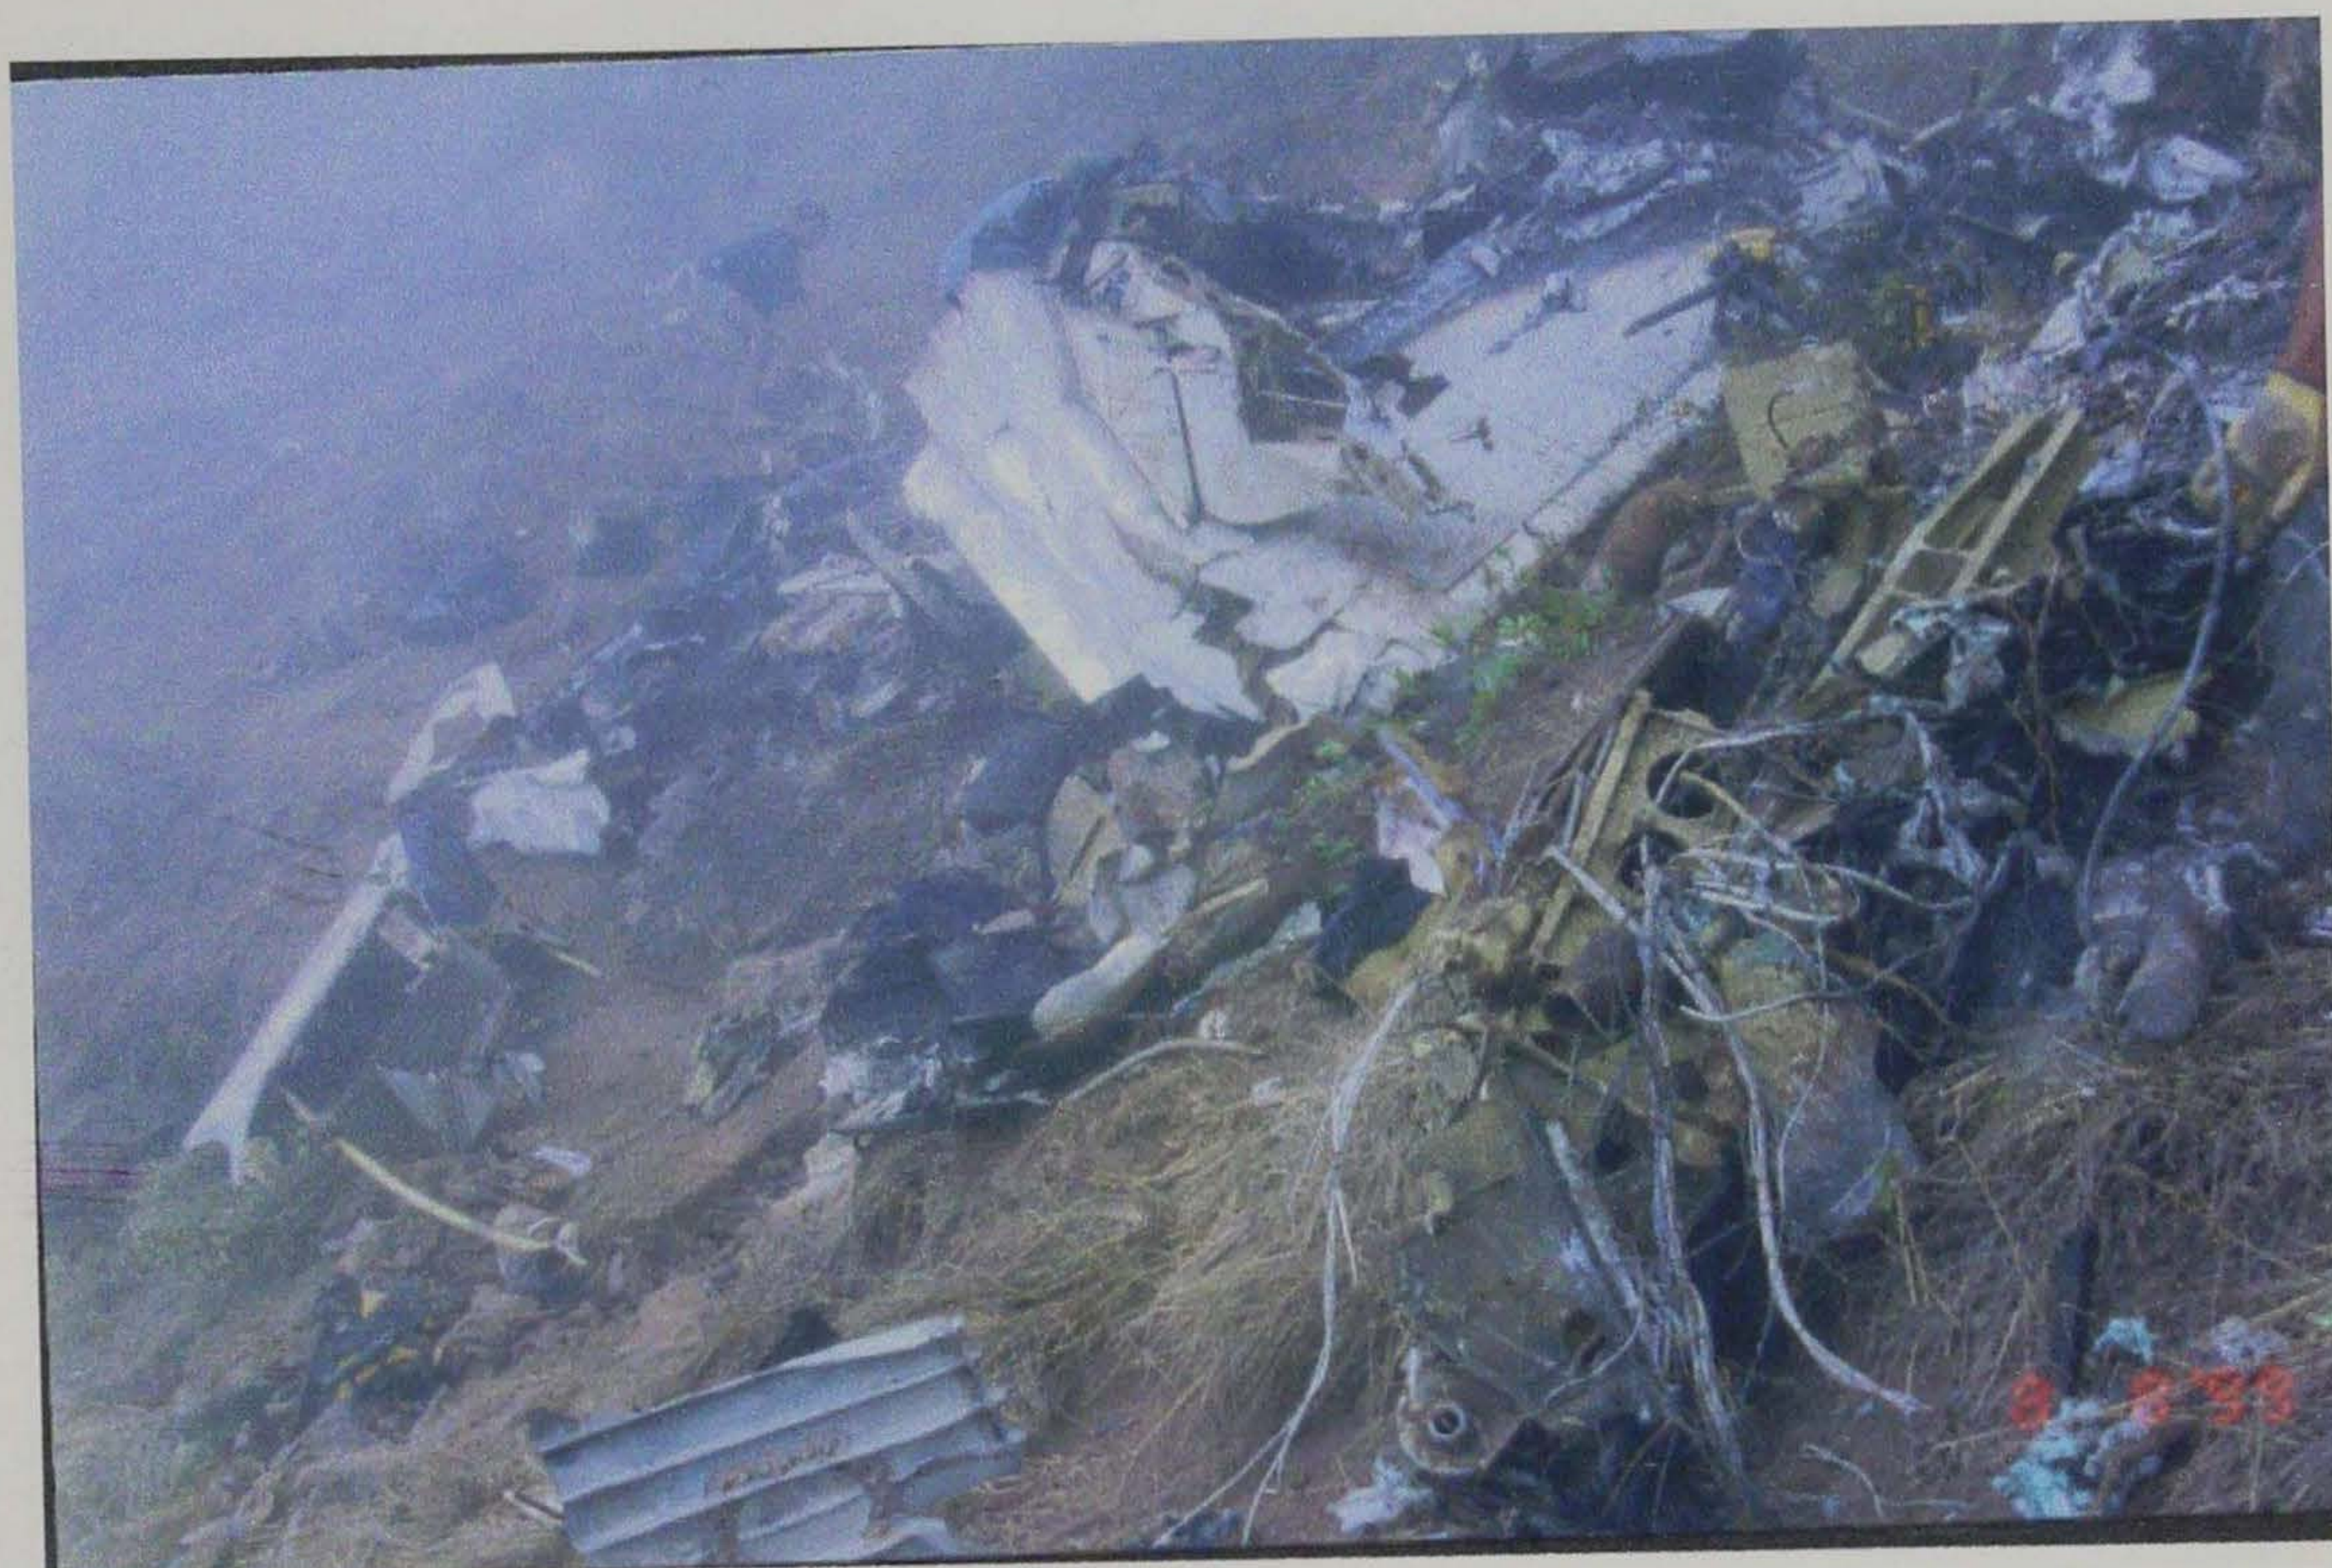
**Photographie n°14 :**  
Amas de débris de l'épave

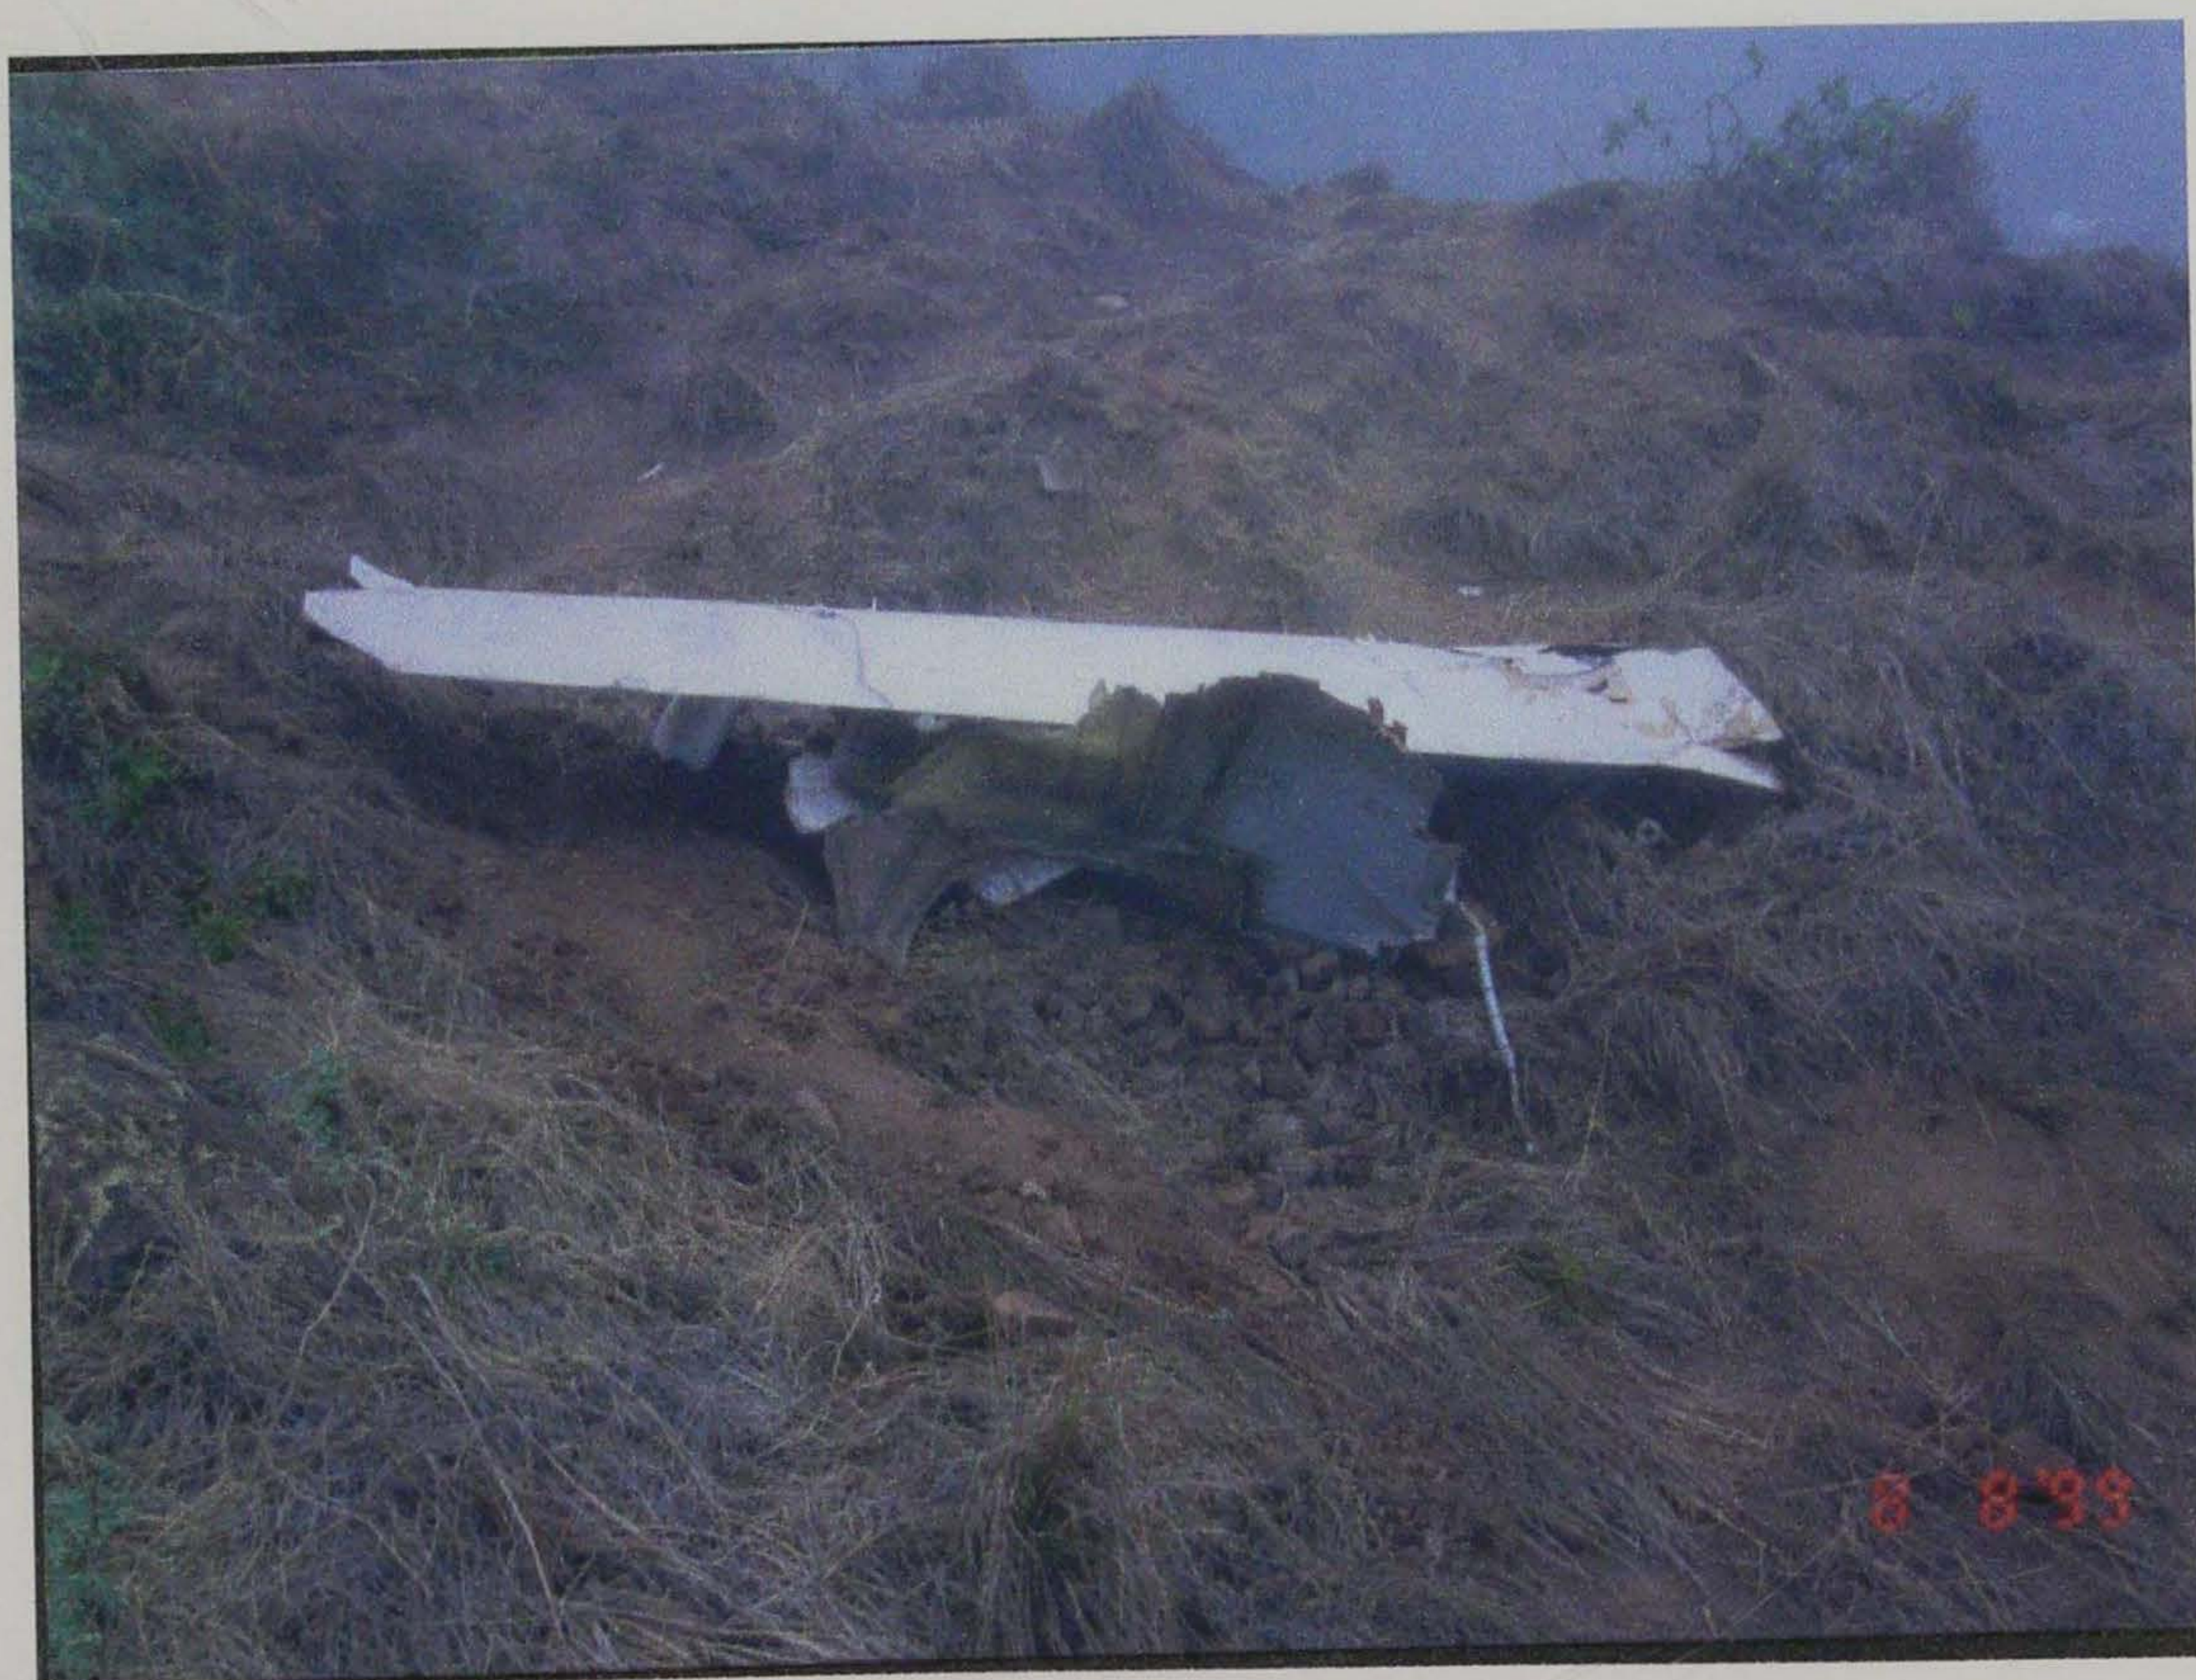
**Photographie n°15 :**  
Un aileron
