# 航空機 事故調査 報告書

(아시아나 B737-500, HL7229)

- AIRCRAFT ACCIDENT INVESTIGATION REPORT -

1993. 9

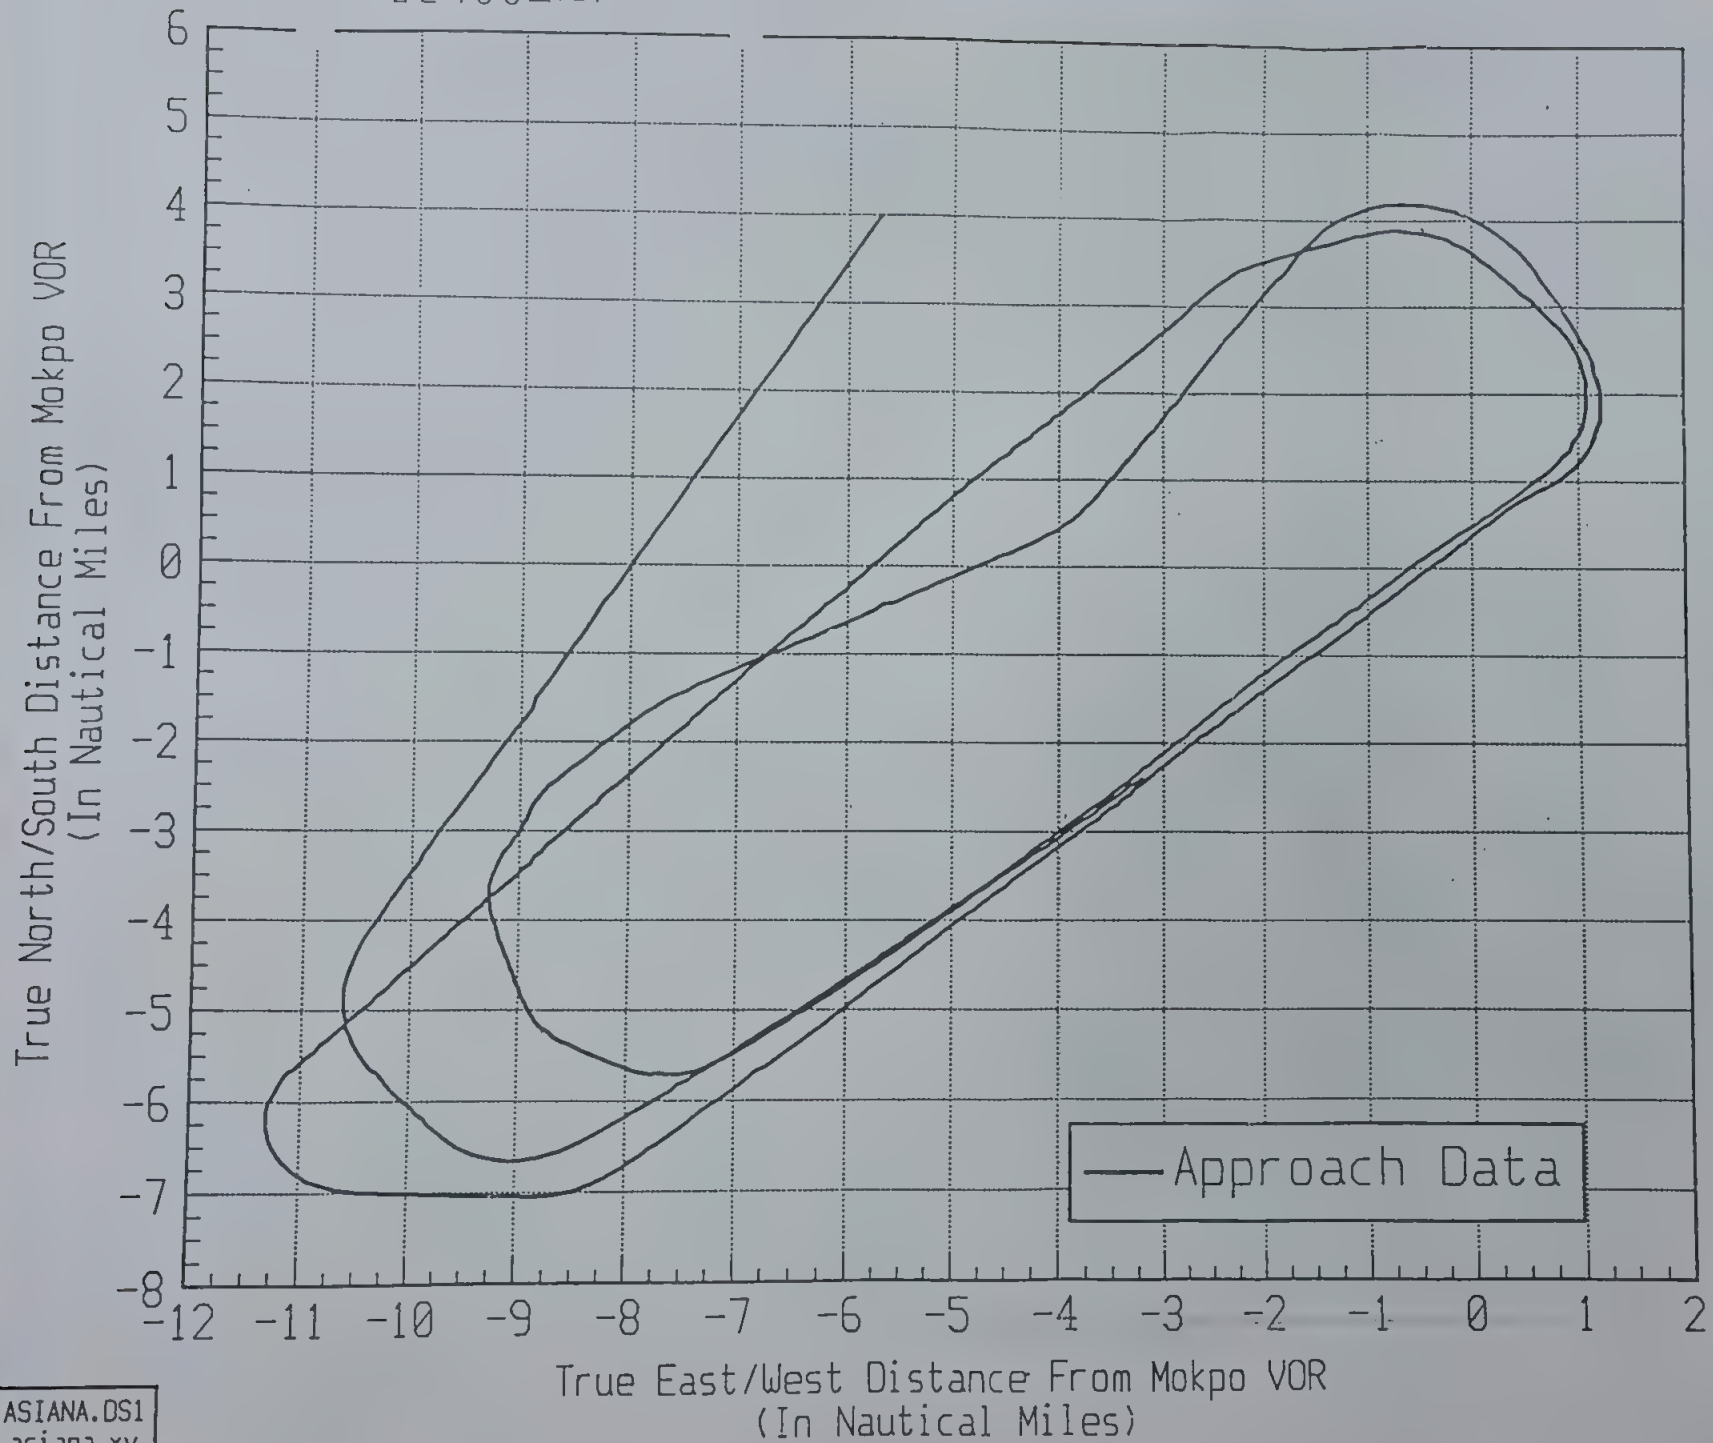
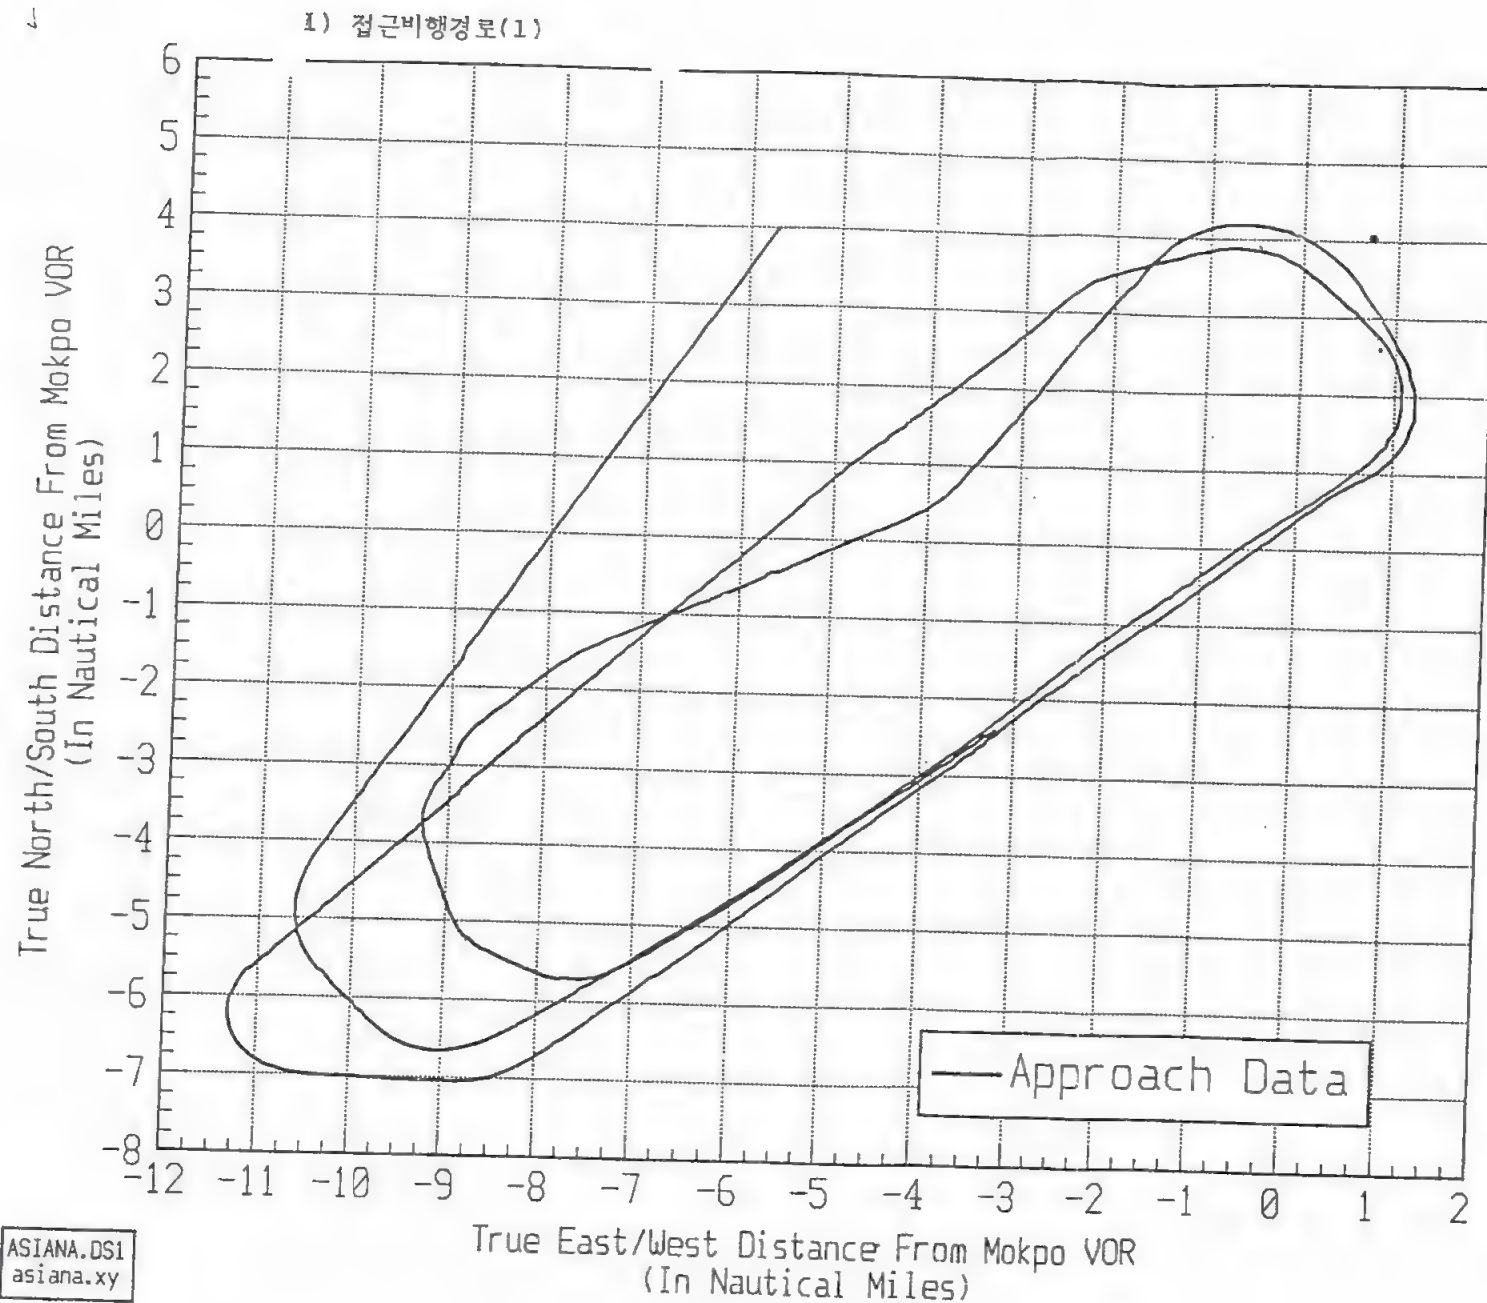
1) 접근비행경로(1)

- 사고기가 AUTOMATIC FLIGHT, VOR CAPTURE된 054° ON COURSE상태인 점과 추락지점이 ON COURSE상이었던 점을 고려, 대체적인 항적의 추적을 하기로 한다.
- ON COURSE, AUTOMATIC FLIGHT하였음에도 2회째 접근은 4.6DME 항로에서 약 200m 우측을 지나고 있다.

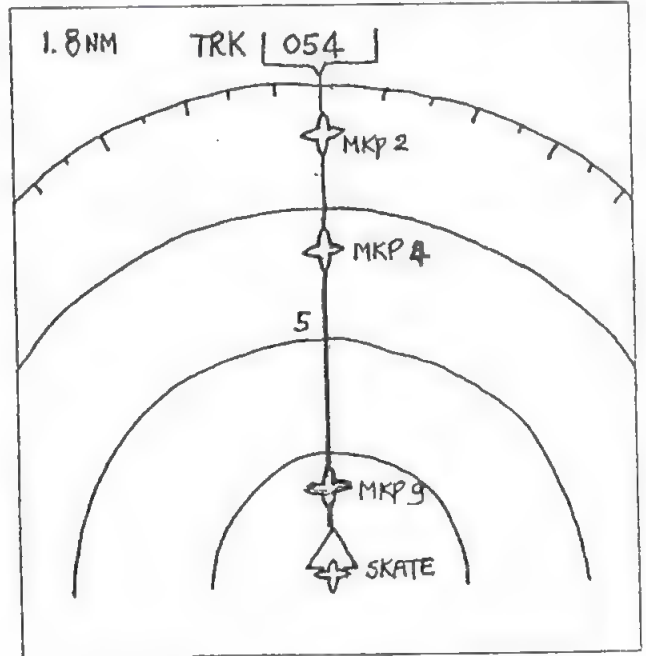
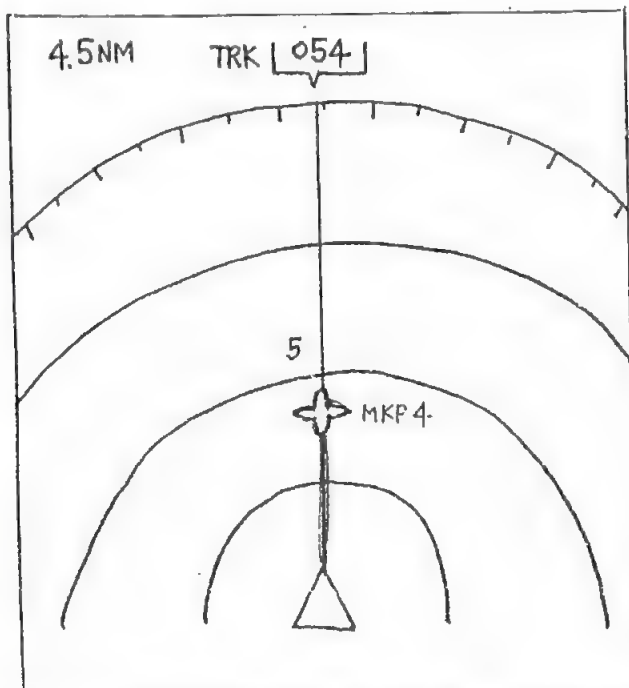
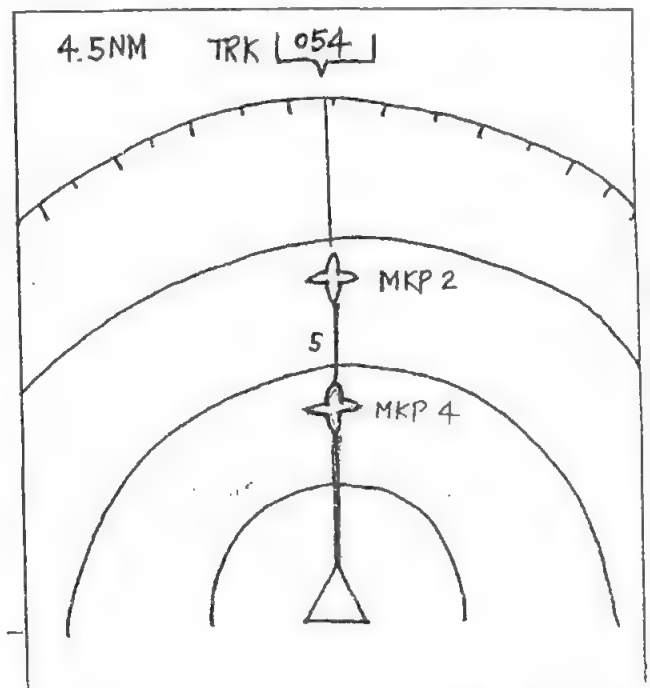
EHSI (MAP) 완전히 입력된때

- 비행전 FMC 작업을 하는 관계로 목포 VORDME RWY 06 접근에 필요한 모든 WAYPOINT(SKATE 02, 01, SKATE, MKP 9, MKP 4, MKP 2, RWY 06등)를 입력시켜서 RTE LEGS를 구성했을 것으로 추정
- SKATE IAF(11.0)직전, VORDME는 11.2NM을 가르키고 있을 때 DTG는 0.0NM이었으며 10.1NM에서 DTG는 MKP 9에 대하여 1.0NM전임을 나타내고 있음. 또한 DME 4.6NM 때에 DTG는 MKP 4에 대하여 1.0NM전을 가르키고 있는 것으로 DFDR상 16 FRAME마다 전시되는 DTG에 대한 약간의 오차는 있음.
- DME 2.3NM에서 DTG는 0.0NM인 것으로 보아 참조될 WAYPOINT가 MKP 4이후에 입력되지 않은 것으로 판단됨.

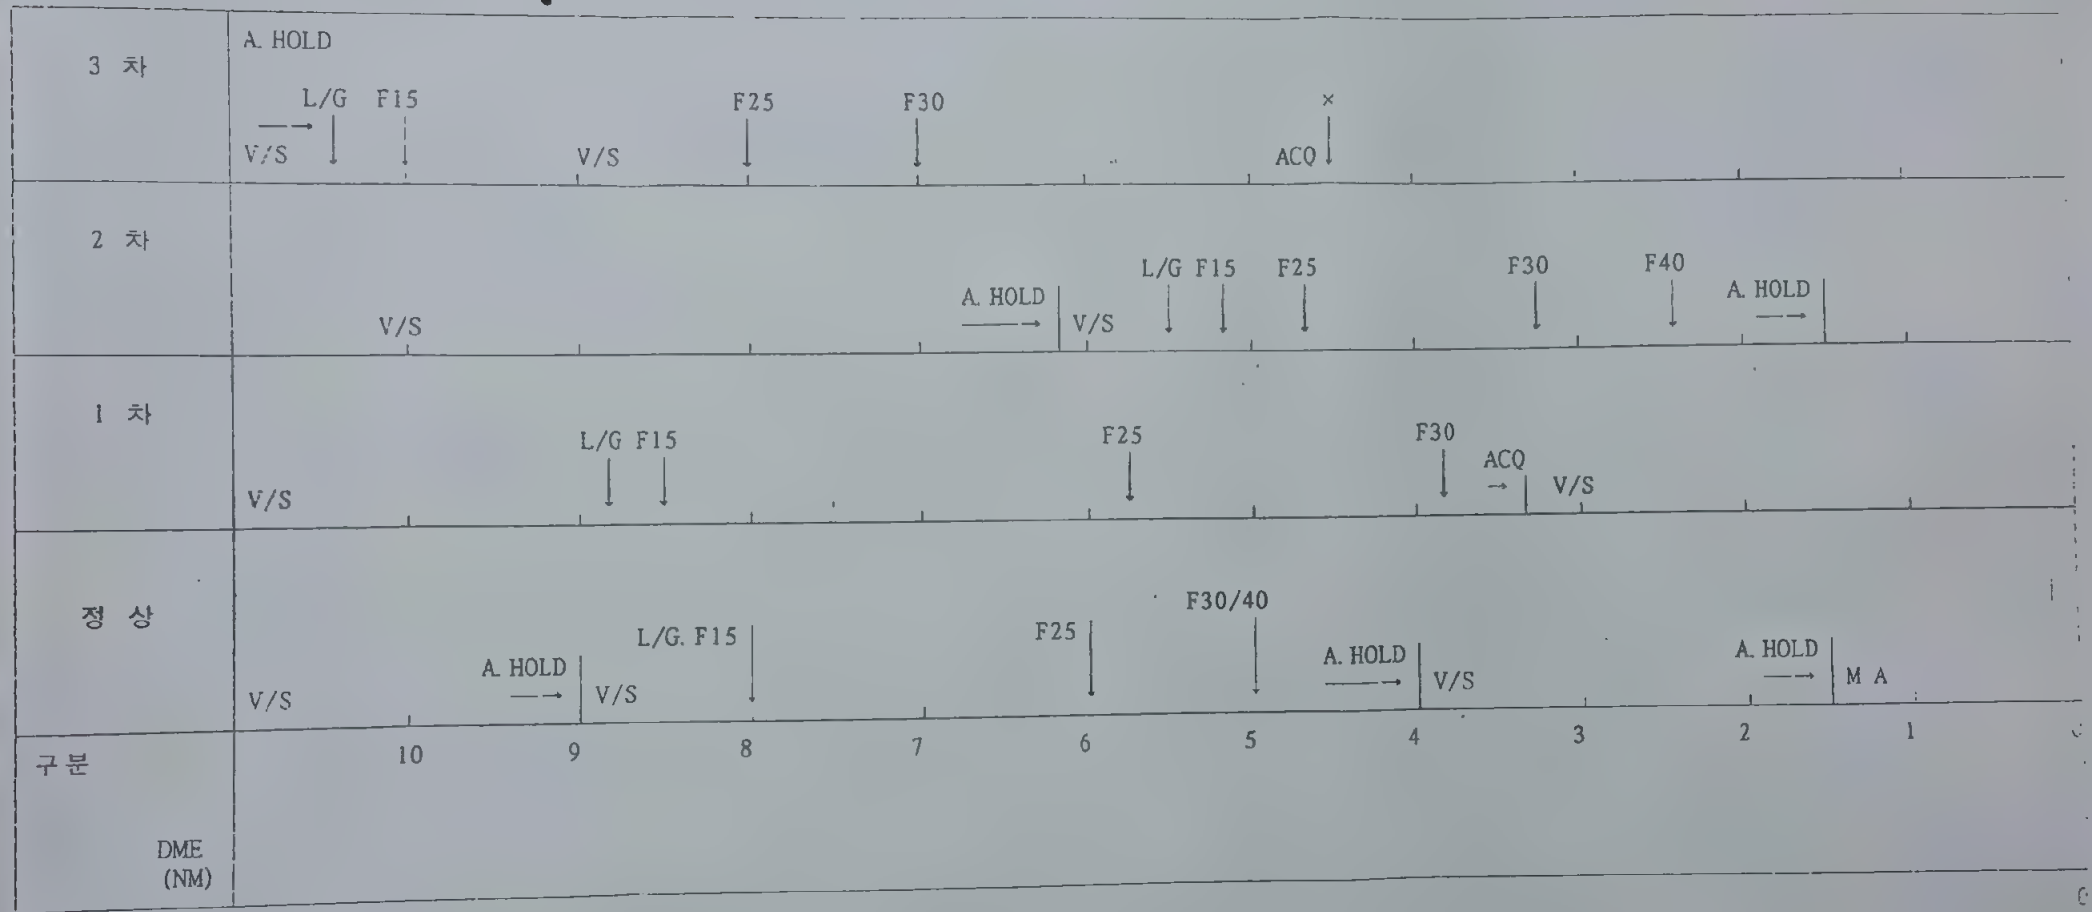
## 라. 기재취급시기 (거리) 비교

- 정상 의 경우 8.0DME에서 L/G와 FLAP 15가 DOWN되나 2차에서 늦고 (5.0DME), 3차에서 매우 빠름 (10DME)
- 최종 FLAP 30/40의 SET는 1차는 3.9DME, 2차는 2.5DME로 늦으나 3차는 7.3DME로 3차 기재취급시기가 매우 빠름.
- 3차 접근은 LANDING GEAR 및 FLAP의 취급이 2NM 정도 빠름.
